## Avviso di sicurezza URGENTE

Catetere per aterectomia laser Turbo-Elite  
Potenziale distacco della fascia radiopaca

Novembre 2024

Numero di riferimento Philips 2024C04

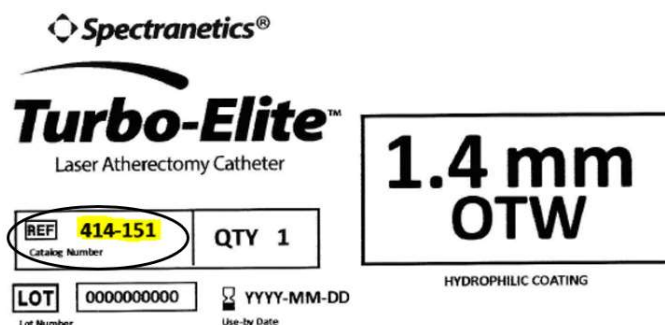
I modelli OTW (Over The Wire) potenzialmente interessati dei cateteri per aterectomia laser Turbo-Elite sono elencati nella Tabella 1 riportata di seguito. Vedere la Figura 1 per un'immagine di esempio del punto in cui identificare il modello sull'etichetta della scatola.

**Figura 1:** *Esempio di come identificare i prodotti potenzialmente interessati.*
