## **DRINGENDE Sicherheitsmitteilung Folgemeldung**

**Azurion und Allura Xper Serie**

Möglicher Verlust mechanischer Bewegungen und mögliches Herunterfallen des FlexMove Schlittens  
mit C-Bogen-Einheit  
(Revision C)

Dezember 2024

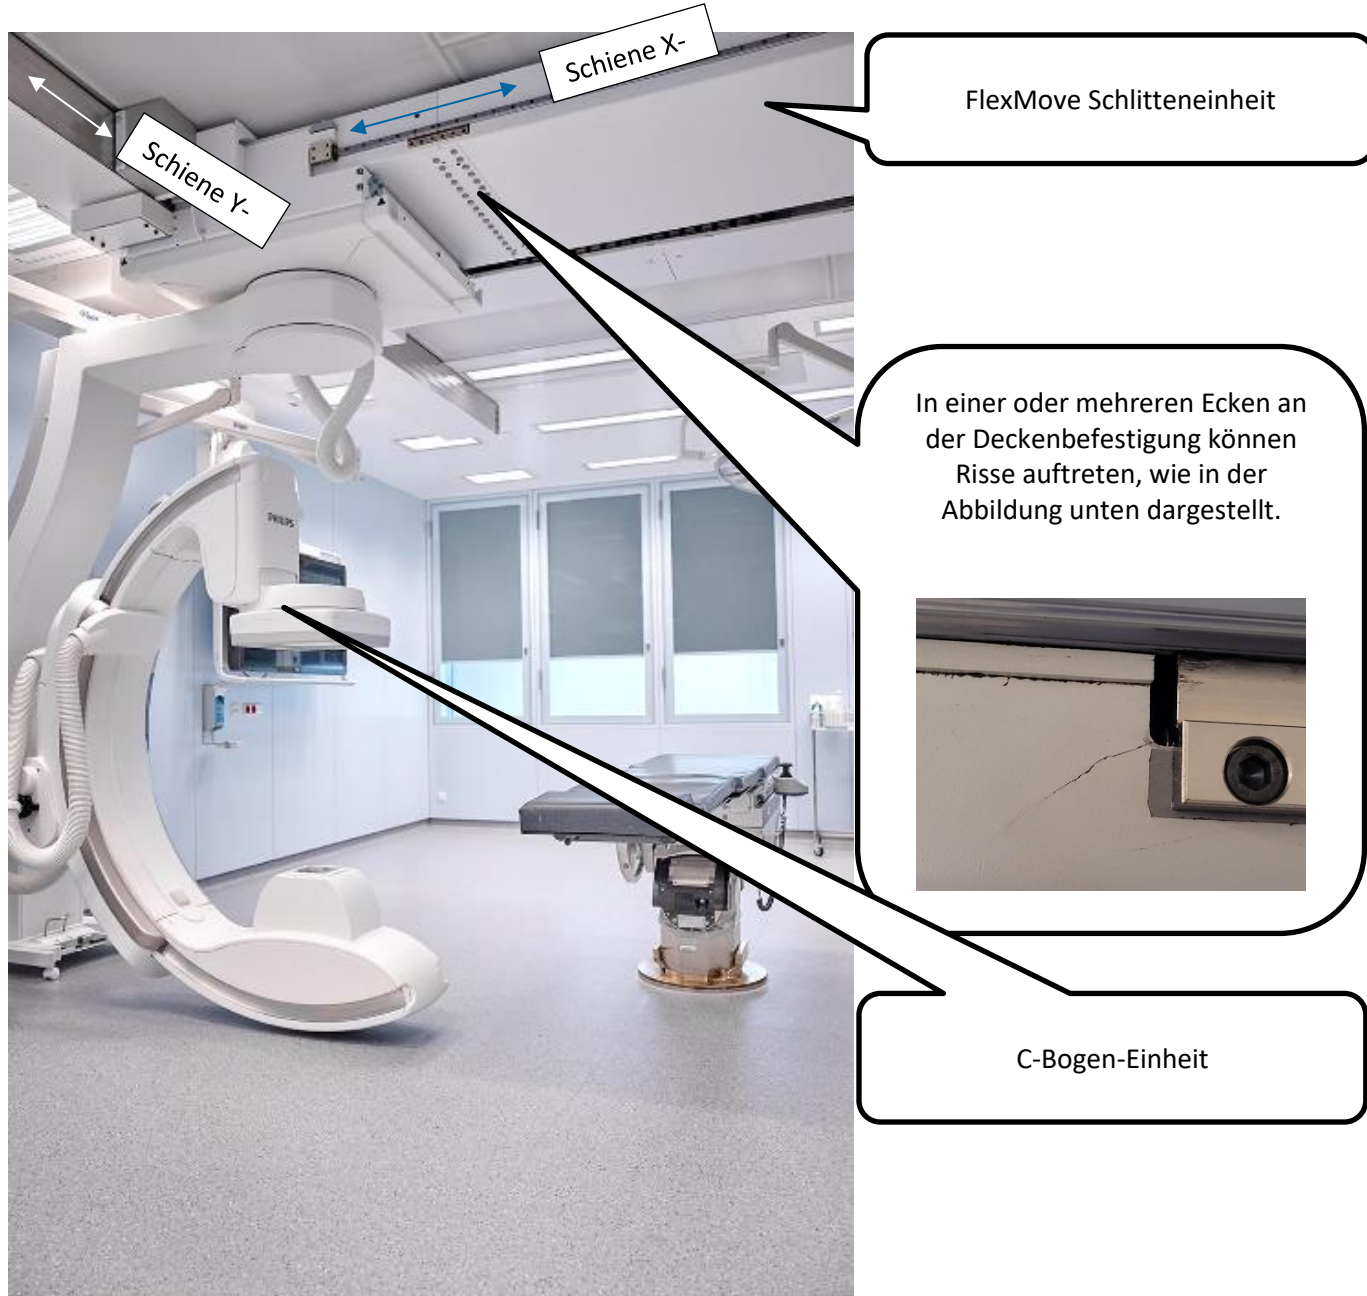
Abbildung 1

Philips hat festgestellt, dass aufgrund der bei Bewegung des C-Bogens der Azurion und Allura Systeme wirkenden Kräfte die Schrauben, mit denen der FlexMove Schlitten befestigt ist, gelockert werden und/oder abbrechen können. Zudem können am FlexMove Schlitten Risse entstehen (siehe Abbildungen 1, 2 und 3).

- Überprüfung des FlexMove Schlittens auf Risse
- Überprüfung der ordnungsgemäßen Befestigung der Schrauben des FlexMove Schlittens
- Austausch aller gelockerten und/oder abgebrochenen Schrauben

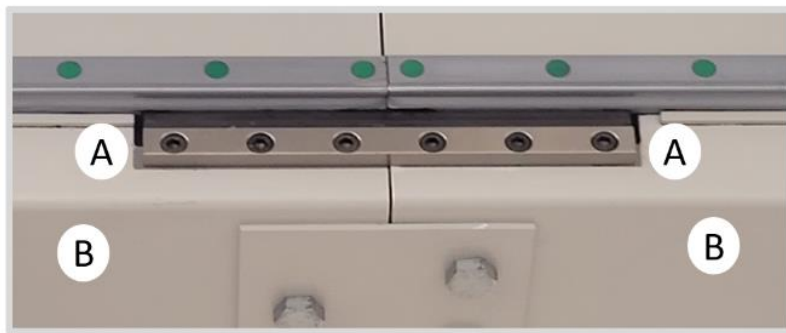
- Eine Kopie dieser dringenden Sicherheitsmitteilung ist mit der Dokumentation des Systems abzulegen, bis Philips diese Korrekturmaßnahme bei Ihrem System umgesetzt hat. Darauf achten, dass die Mitteilung an einem Ort abgelegt wird, an dem sie nicht übersehen werden kann.
- Werden Risse im FlexMove Schlitten (siehe Abbildungen 2 und 3) festgestellt, bitte an Philips wenden, damit eine Inspektion Ihres Systems priorisiert werden kann. Bitte Folgendes beachten:
  - Sind im mit „A“ gekennzeichneten Bereich (siehe Abbildung unten) Risse vorhanden, kann das System weiterhin verwendet werden.
  - Sind im mit „A“ gekennzeichneten Bereich (siehe Abbildung unten) Risse vorhanden, die sich in den Bereich B ausbreiten, empfiehlt Philips, das System nicht weiter zu verwenden.

Abbildung 6. Stellen mit möglicher Rissbildung

Sollte es während der Sichtprüfung nicht möglich sein, die vorhandene(n) gelockerte(n) oder abgebrochene(n) Schraube(n) auszutauschen oder sollten Risse vorhanden sein, vereinbart Philips einen Termin zum Austausch der betroffenen Schrauben und/oder des FlexMove Schlittens.
