## **Notification de sécurité produit URGENTE**

Séries **Azurion** et **Allura Xper**  
Risque de perte des mouvements mécaniques et de chute du chariot FlexMove avec arceau  
(Révision C)

Décembre 2024

Risque de perte des mouvements mécaniques et de chute du chariot FlexMove avec arceau  
(Révision B)

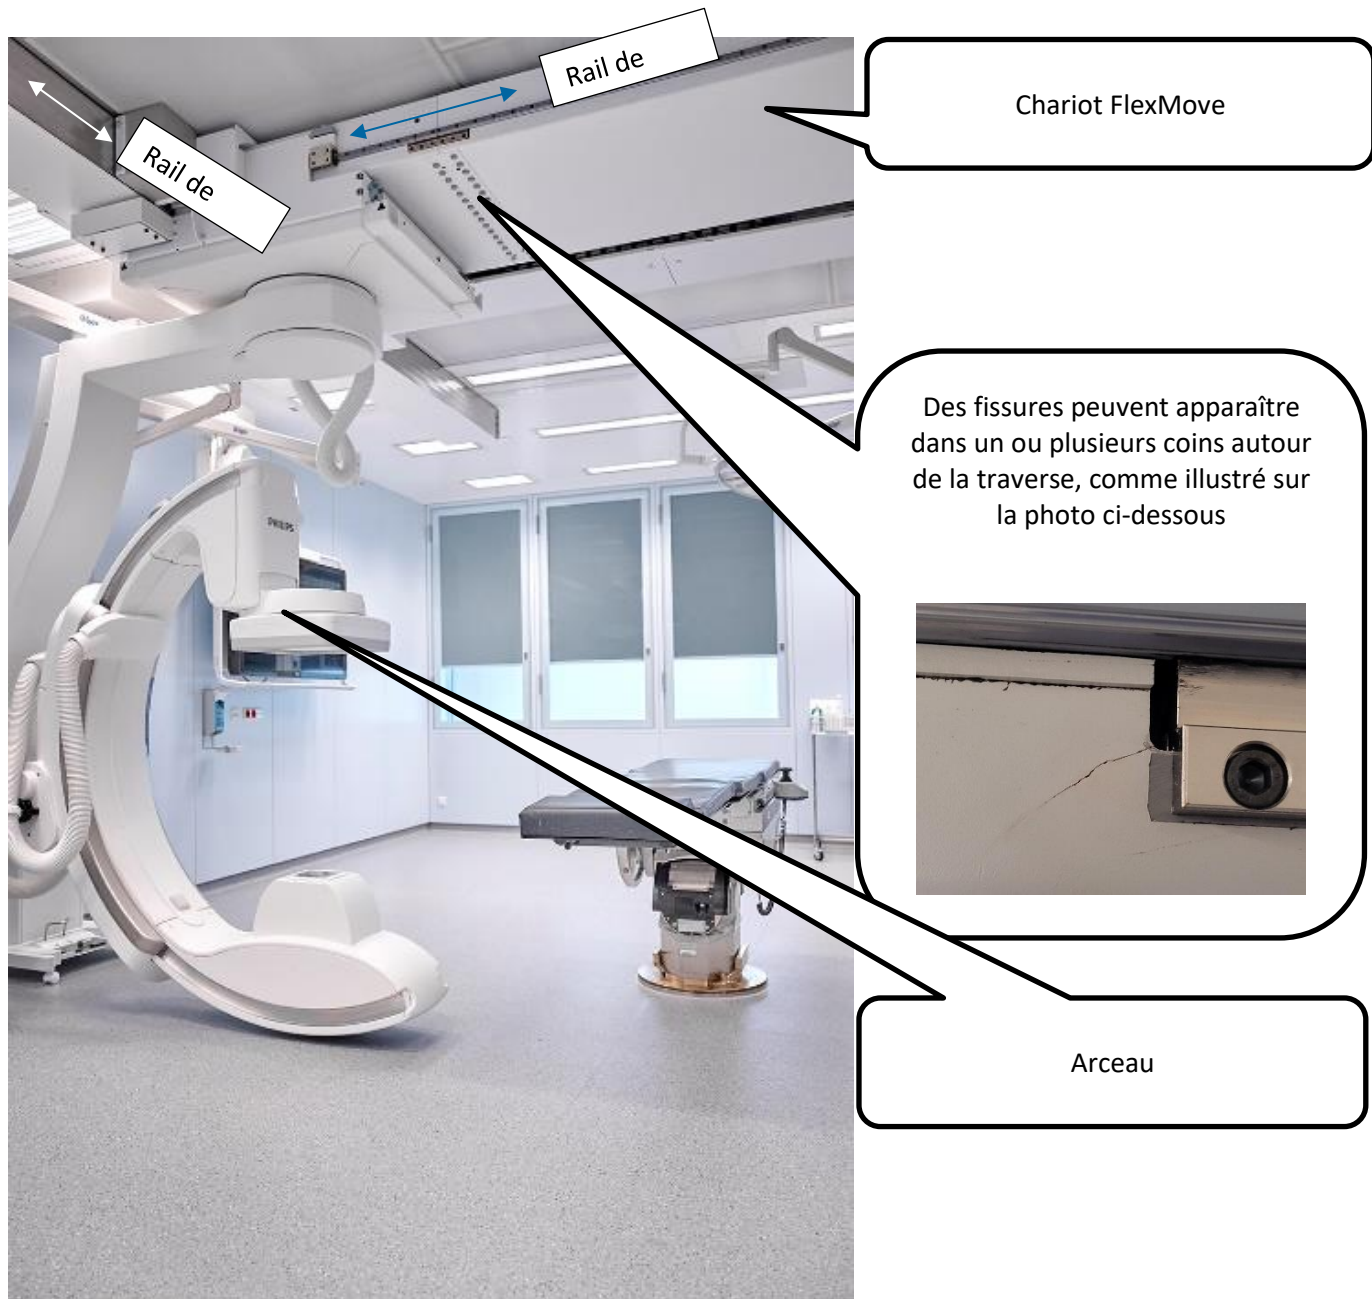
Figure 1

Philips a identifié qu'en raison des forces exercées pendant le mouvement de l'arceau des systèmes Azurion et Allura, les boulons qui maintiennent le chariot FlexMove peuvent se desserrer et/ou céder, et des fissures peuvent apparaître sur le chariot FlexMove (voir Figures 1, 2 et 3).

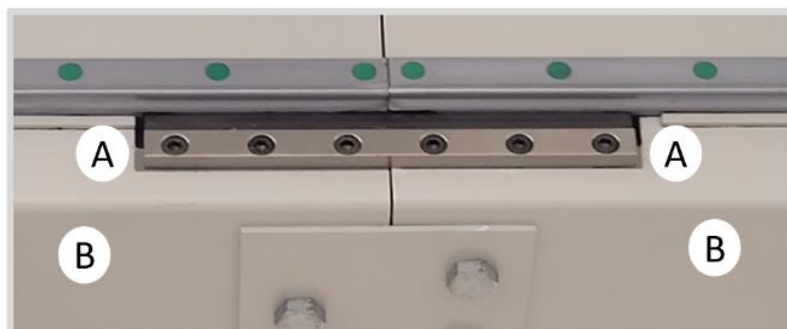
Figure 6. Emplacements où des fissures peuvent se produire

- Conservez cette Notification de sécurité produit urgente avec la documentation du système jusqu'à ce que Philips corrige votre système. Assurez-vous que ce courrier est placé dans un endroit où il est susceptible d'être vu/consulté.
- Si vous constatez des fissures sur le chariot FlexMove (voir Figures 2 et 3), veuillez contacter Philips afin que l'inspection de votre système soit prioritaire et :
  - En cas de fissures dans la zone notée A sur l'image ci-dessous, vous pouvez continuer à utiliser votre système.
  - Si des fissures commencent dans la zone notée A sur l'image ci-dessous et se poursuivent dans la zone B, Philips vous recommande d'arrêter d'utiliser le système.
