**Aggiornamento  
Avviso di sicurezza Urgente**

Serie **Azurion** e **Allura** Xper  
Potenziale perdita dei movimenti meccanici e caduta del carrello FlexMove con il gruppo arco a C

Dicembre 2024

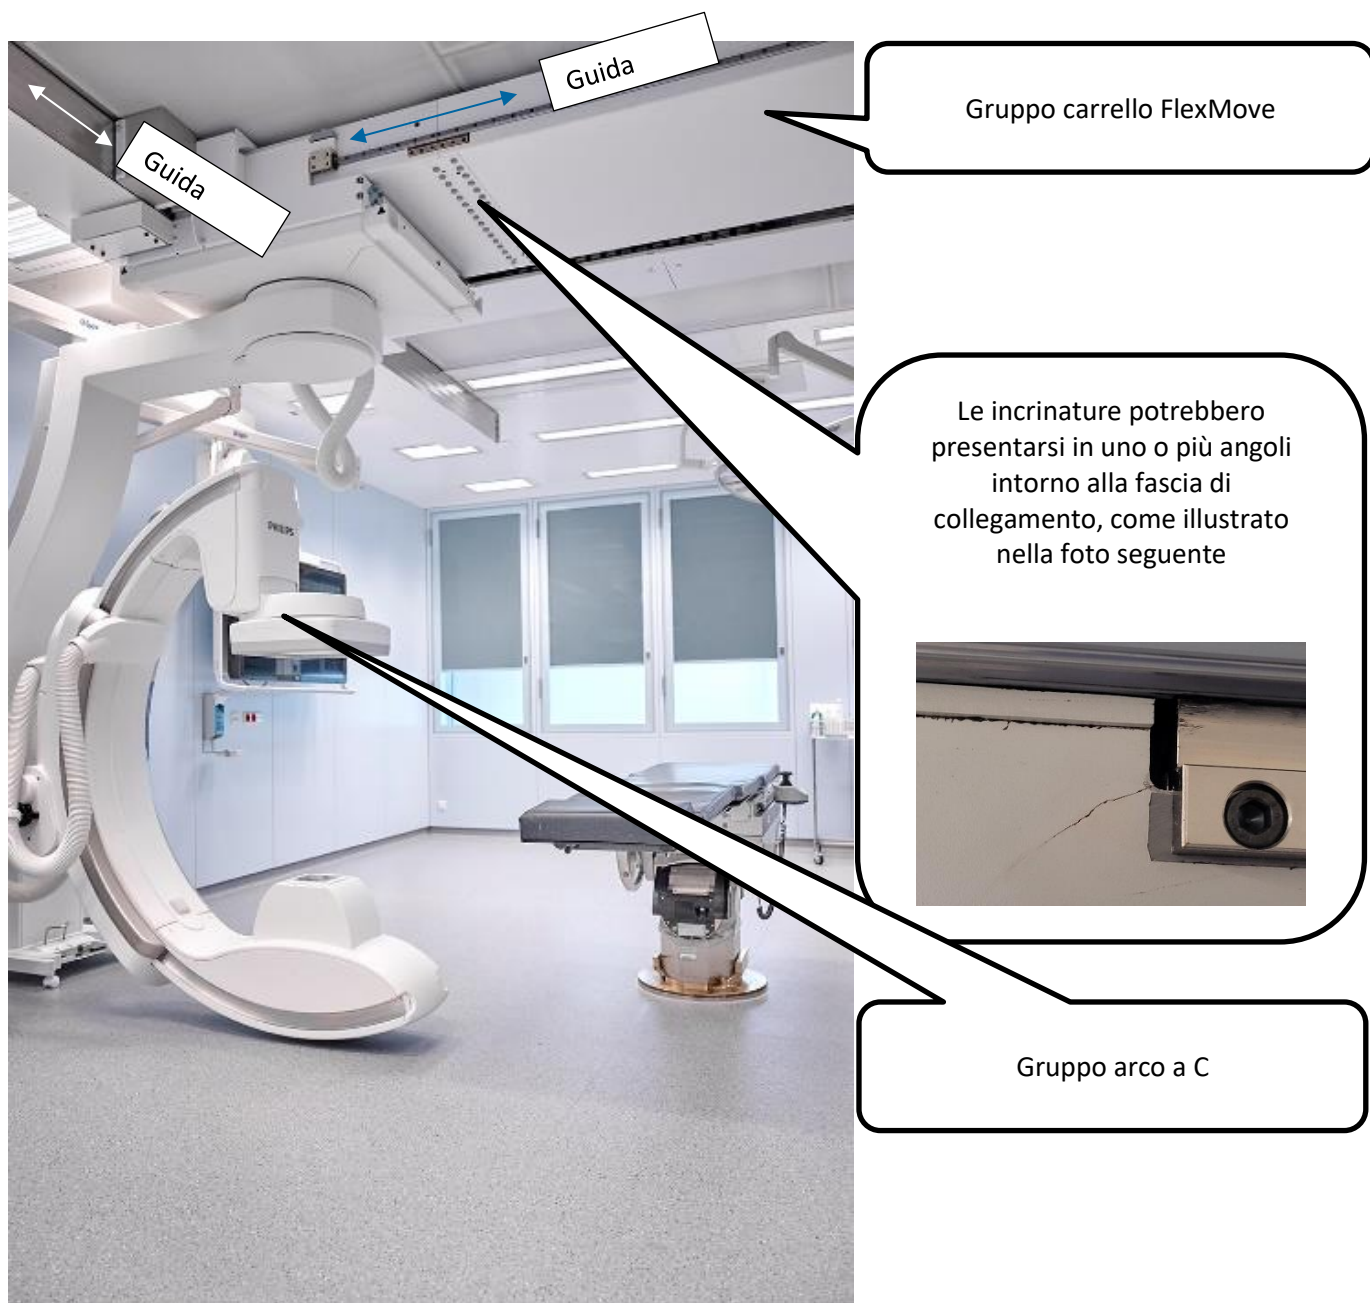
Figura 1

Philips ha rilevato che, a causa delle forze applicate durante lo spostamento dell'arco a C dei sistemi Azurion e Allura, i bulloni che sostengono il carrello FlexMove potrebbero allentarsi e/o rompersi, causando incrinature sul carrello FlexMove (vedere le Figure 1, 2 e 3).

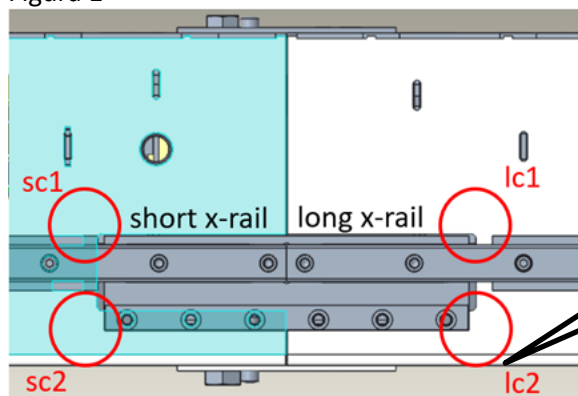
Figura 3

Indicazione delle 4 posizioni (su ciascun lato) sulla guida dell'asse X del carrello FlexMove in cui possono presentarsi incrinature.

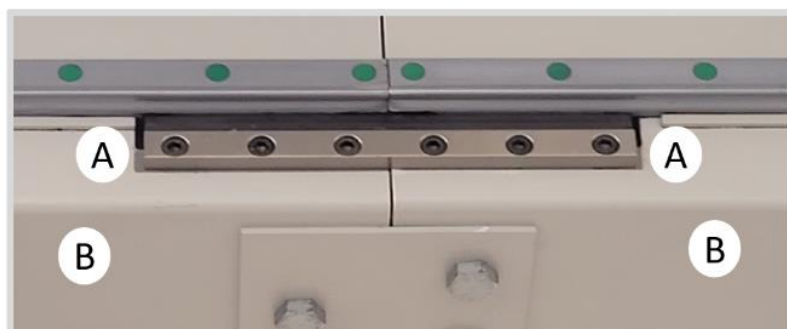
- Conservare il presente Avviso di sicurezza urgente insieme alla documentazione del sistema fino a quando Philips non avrà eseguito le correzioni nel sistema. Assicurarsi che la lettera sia in un luogo facilmente consultabile/individuabile.
- Nel caso siano presenti incrinature sul carrello FlexMove (vedere le Figure 2 e 3), contattare Philips affinché venga data la priorità all'ispezione del sistema, inoltre:
  - Se sono presenti incrinature nell'area indicata come A nell'immagine seguente, è possibile continuare a utilizzare il sistema.
  - Se le incrinature iniziano nell'area indicata come A nell'immagine seguente e continuano nell'area B, Philips consiglia di interrompere l'utilizzo del sistema.

Figura 6. Punti in cui possono verificarsi incrinature
