<Referenz: 97125289F-FA>

September 2025

## Dringender Sicherheitshinweis

**Betreff: Sicherheitshinweis – Aktualisierung zum Sicherheitshinweis von Dezember 2024:** Software zur Verhinderung der Aktivierung des Sicherheitsmodus im ambulanten Umfeld (d.h. nicht im Rahmen einer Aggregatnachsorge in der Klinik bzw. Praxis) aufgrund einer hohen Batterieimpedanz bei ACCOLADE™-Herzschrittmachern und CRT-P (Boston Scientific Referenz: 97125289F-FA).

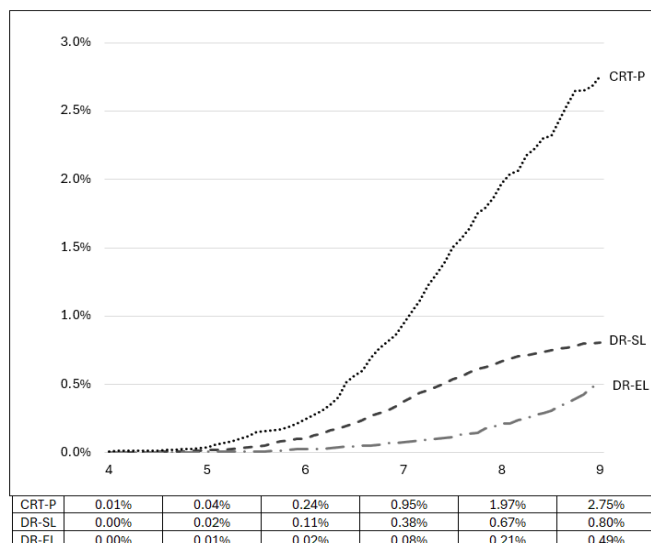
Die schwerwiegendste gemeldete Schädigung für den Patienten war der Ausfall der Herzschrittmacherfunktion mit schweren Verletzungen oder lebensbedrohlichen Folgen. Es gab zwei (2) Todesfälle bei Herzschrittmacher-abhängigen Patienten, bei denen der Sicherheitsmodus im ambulanten Umfeld (d.h. nicht im Rahmen einer Aggregatnachsorge in der Klinik bzw. Praxis) aktiviert wurde. Weitere Todesfälle wurden nicht gemeldet. Einzelheiten über die ACCOLADE-Subpopulationen und die Auftretensrate im Verlauf der Funktionsdauer für jeden Gerätetyp sind in Tabelle 2 aufgeführt. Die Häufigkeiten des Auftretens verschiedener Gerätetypen sind in den Abbildungen 1 und 2 dargestellt.

**Abbildung 1** Häufigkeiten des Wechsels in den Sicherheitsmodus aufgrund einer hohen Batterieimpedanz in der betroffenen Population von Dezember 2024

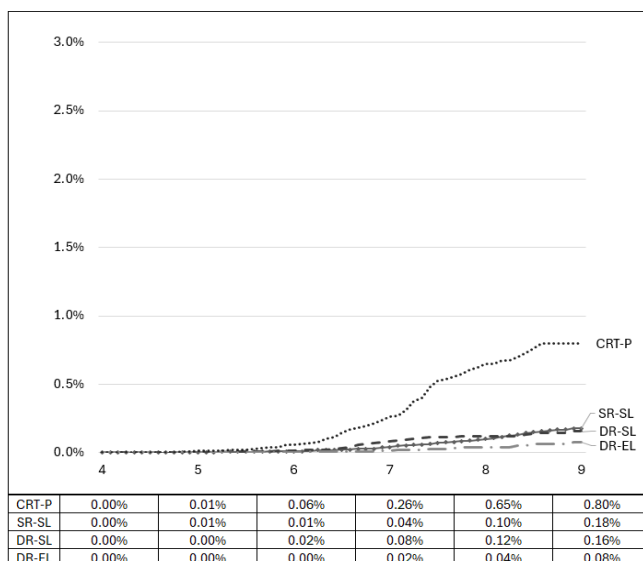
**Abbildung 2** Häufigkeiten des Wechsels in den Sicherheitsmodus aufgrund einer hohen Batterieimpedanz bei übrigen Geräten
