<Référence : 97125289F-FA>

## Notification d'information de sécurité urgente

**Sujet : Notification d'information de sécurité – Mise à jour de la notification d'information de sécurité de décembre 2024 :** Logiciel conçu pour empêcher le déclenchement du Mode de sécurité en dehors d'un milieu hospitalier en raison d'un état d'impédance élevée de la batterie dans les stimulateurs cardiaques et les CRT-P ACCOLADE™ (référence: 97125289F-FA).

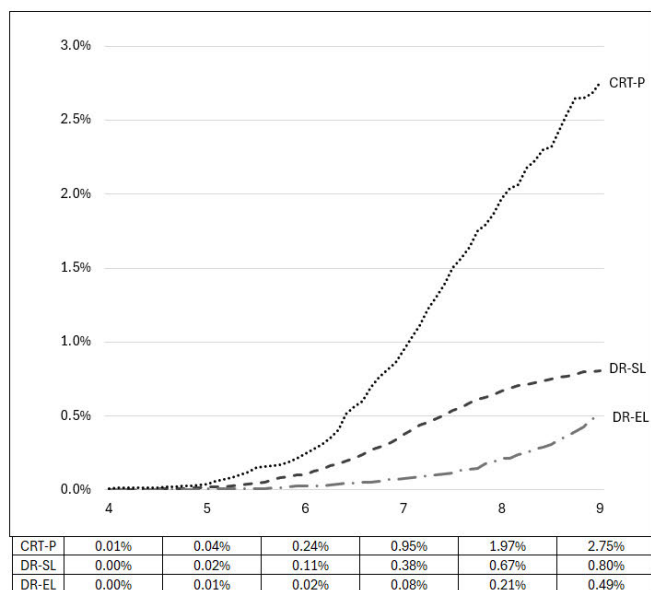
Le pire cas rapporté de préjudice au patient était la perte de stimulation avec blessure grave ou mise en jeu du pronostic vital. Deux (2) décès ont eu lieu chez des patients dépendant d'un stimulateur cardiaque après l'activation du Mode de sécurité en dehors d'un milieu hospitalier et aucun autre décès n'a été signalé. Les détails concernant les sous-populations ACCOLADE et le taux d'occurrence au cours de la vie pour chaque type de dispositif sont présentés dans le Tableau 2. Les taux d'occurrence pour les différents types de dispositifs sont présentés dans les figures 1 et 2.

**Figure 1** Taux d'occurrence du Mode de sécurité induit par une impédance élevée de la batterie dans la population concernée en décembre 2024

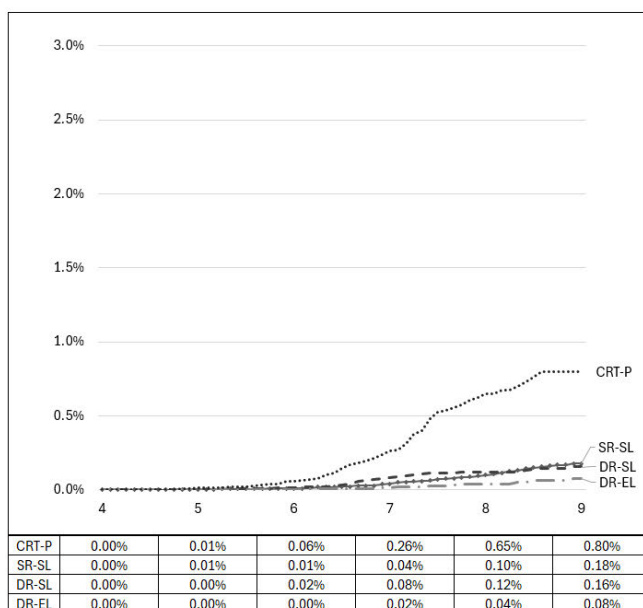
**Figure 2** Taux d'occurrence du Mode de sécurité induit par une impédance élevée de la batterie parmi les dispositifs restants
