<Riferimento: 97125289F-FA>

Settembre 2025

Avviso urgente di sicurezza

Oggetto: Avviso di sicurezza – Aggiornamento dell'avviso di sicurezza del dicembre 2024: Software progettato per impedire l'attivazione della Modalità di sicurezza in un ambito extra ospedaliero a causa di uno stato di alta impedenza della batteria nei pacemaker e CRT-P ACCOLADE™ (riferimento Boston Scientific: 97125289F-FA).

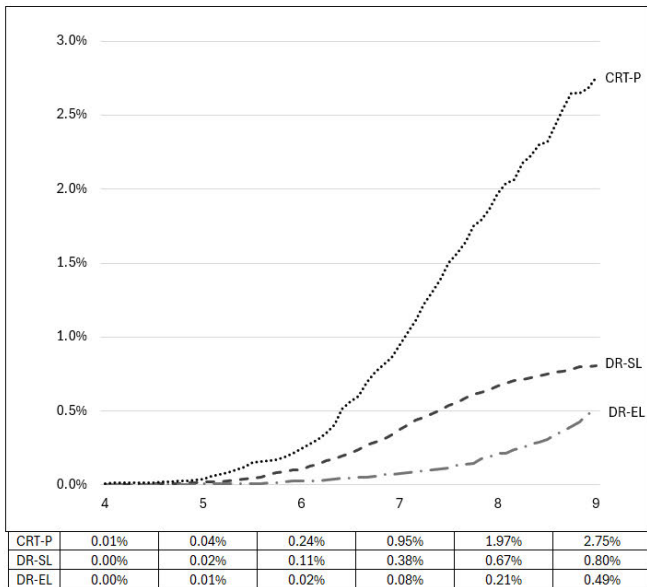
Il peggior caso segnalato di danno al paziente è stato la perdita della stimolazione con lesioni gravi o esito pericoloso per la vita. Sono stati segnalati due (2) decessi di pazienti dipendenti da pacemaker in seguito all'attivazione della Modalità di sicurezza in ambiente extra ospedaliero e non sono stati segnalati ulteriori decessi. I dettagli sulle sottopopolazioni ACCOLADE e sul tasso di incidenza in base alla durata per ogni tipo di dispositivo sono riportati nella Tabella 2. I tassi di incidenza per vari tipi di dispositivi sono riportati nelle Figure 1 e 2.

Figura 1 Tassi di incidenza della Modalità di sicurezza indotta da un'alta impedenza della batteria nella popolazione interessata al dicembre 2024

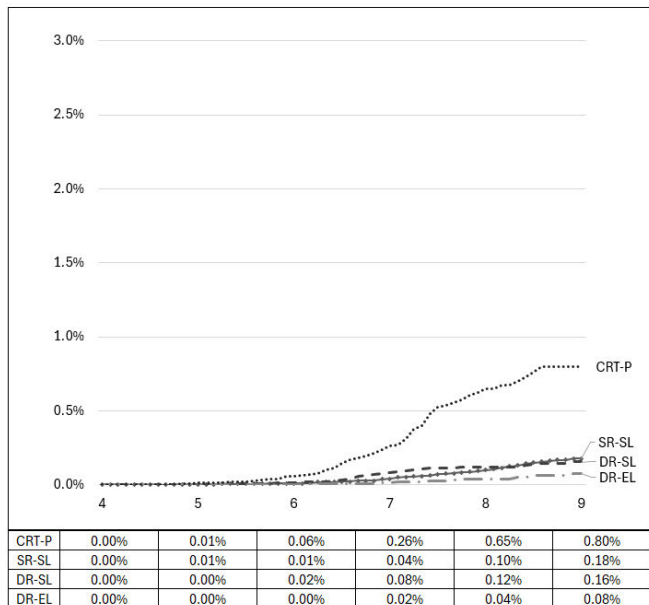
Figura 2 Tassi di incidenza della Modalità di sicurezza indotta da un'alta impedenza della batteria nei dispositivi rimanenti
