QIL FY25-EMEA-24

**DRINGENDE SICHERHEITSINFORMATION**, Olympus-Referenz: QIL FY25-EMEA-24-FY25-012 BML-V442QR-30 Einreißen des Distalendes

**BETR.: Mechanischer Einweg-Lithotriptor V**

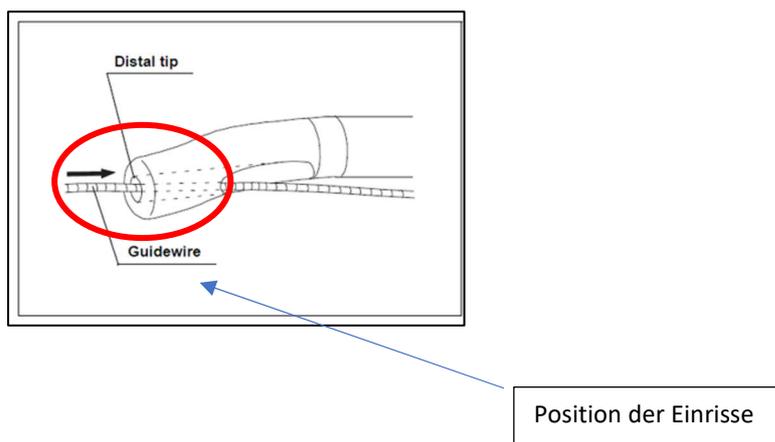
Olympus hat eine Zunahme von Beanstandungen zum Lithotriptor BML-V442QR-30 festgestellt. Die Analyse der Beanstandungsdaten ergab, dass sich das Einreißen des Distalendes (siehe Abbildung 1) des mechanischen Lithotriptors V ab Los 33K gehäuft hat. Dabei hat Olympus weltweit zwischen dem 1. Juni 2021 und dem 31. Juli 2024 insgesamt 296 Beanstandungen zum Lithotriptor BML-V442QR-30 aufgenommen. Außerdem wurden 169 Fehlfunktionen sowie 1 schwerwiegende Verletzung gemeldet, die mit diesem Problem im Zusammenhang standen. Untersuchungen von Olympus haben bestätigt, dass das Problem auf die in diesem Schreiben erwähnten Lose beschränkt ist. Dem wird derzeit nachgegangen, um ein weiteres Auftreten des Problems zu verhindern. Die folgende Abbildung zeigt ein Beispiel eines eingerissenen Distalendes:

Das Einreißen des Distalendes kann zu einer potenziellen Schädigung von Patienten führen. Je nachdem, wann ein Riss am Distalende festgestellt wird, kann dies zu einer Verzögerung bei der Einleitung eines ERCP-Eingriffs führen. Wenn er während des ERCPs festgestellt wird, könnte sich der Eingriff verlängern, da das Gerät in beiden Fällen ausgetauscht werden muss. Wenn kein alternatives Produkt zum Austausch zur Verfügung steht, kann dies ggf. zu einem Abbruch bzw. zu einer Absage des Eingriffs führen. Zu den möglichen Folgen eines eingerissenen Distalendes gehören auch eine Verletzung des Gallen- oder Pankreasgangs und eine Darmperforation. Tritt einer dieser Fälle ein, sollte je nach den klinischen Umständen eine angemessene medizinische Intervention/Behandlung erfolgen.

1. Überprüfen Sie Ihren Bestand auf die betreffenden Losnummern der mechanischen Einweg-Lithotriptoren V (Tabelle 1) und sortieren Sie ggf. betroffene Produkte aus. Die Losnummer ist wie folgt auf der Verpackung zu finden:

2. **Verwenden Sie die Produkte aus den angegebenen Losen nicht mehr.**
3. Wenn Sie betroffene Produkte in Ihrem Bestand identifiziert haben, vermerken Sie dies bitte auf dem Antwortformular, das diesem Schreiben beigelegt ist (letzte Seite dieses Briefes) und senden dieses unterzeichnet an Olympus zurück.  
Olympus wird Ihnen dann an den im Antwortformular angegebenen Kontakt ein Rücksendeauftrag senden, damit die betroffenen Produkte an Olympus zurückgesandt werden. Ihre Einrichtung erhält dafür eine Gutschrift ausgestellt.
