DRINGENDE SICHERHEITSINFORMATION

Olympus Referenz: QIL FY25-EMEA-26-FY25-009 - Problem durch Thunderbeat Bruch der Sondenspitze

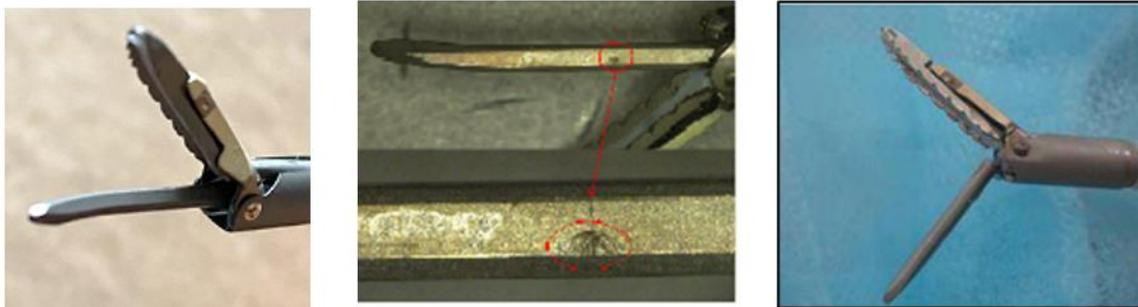
Olympus erhielt Rückmeldungen von Kunden, nach denen Sondenspitzen des THUNDERBEAT Typ S Handinstruments beschädigt werden oder brechen (Referenzbeispiel in Abbildung 1), sowie Berichte über Beschädigung oder Ablösung der Kunststoffisolierung (Referenzbeispiel in Abbildung 2). Diese Probleme können auftreten, wenn die Anweisungen und Warnungen der Gebrauchsanweisung nicht befolgt werden, insbesondere bei sehr großen Gewebeteilen, Kontakt mit Metall während der Aktivierung und Aktivierung ohne Gewebe zwischen den Sondenspitzen.

Abbildung 1. Beispiel für eine den Spezifikationen entsprechende Thunderbeat-Sonde (links), eine beschädigte Sonde (Mitte) und eine gebrochene Sonde (rechts)

Darüber hinaus empfiehlt Olympus nachdrücklich die Verwendung der ITM-Funktion (Intelligent Tissue Monitoring), um eine Beschädigung der Sonden-Kunststoffisolierung durch Überaktivierung zu verhindern und somit die Wahrscheinlichkeit einer Beschädigung der Sondenspitze zu verringern. Bei Verwendung dieser Funktion stoppt die Energieabgabe automatisch, nachdem das Zielgewebe abgeteilt wurde. Dies wird durch einen Signal-/Stoppton angezeigt. Hinweis: Unter Umständen muss diese Funktion auf Ihrem Generator eingeschaltet werden, sofern sie nicht bereits aktiviert ist.

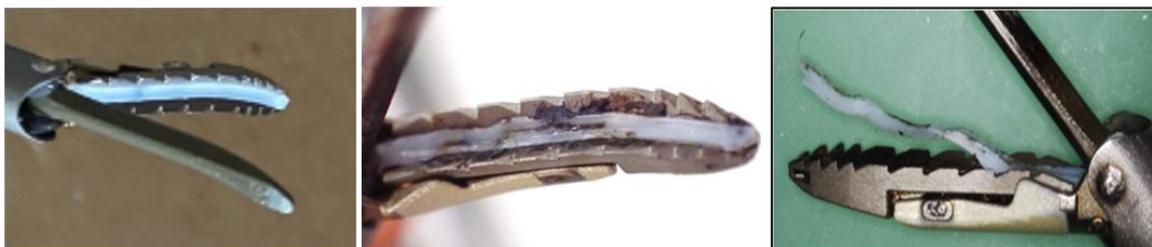
Abbildung 2. Beispiel für eine den Spezifikationen entsprechende Thunderbeat-Sonde (links), eine verformte Kunststoffisolierung (Mitte) und eine abgelöste Kunststoffisolierung (rechts)
