AVIS URGENT DE SÉCURITÉ SUR SITE

Référence Olympus : QIL FY25-EMEA-26-FY25-009- Problème de rupture des mâchoires de Thunderbeat

ID du matériel	Numéro de modèle	Description du matériel	Numéro de lot	UDI-DI
EGTB-0535FCS N5423630 N5423730	TB-0535FCS	Thunderbeat, 5 MM, 35 CM, poignée frontale Type S	Tous (sans expiration)	04953170409677 04953170383557 04953170383540
EGTB-0545FCS N5423330 N5423430	TB-0545FCS	Thunderbeat, 5 MM, 45 CM, poignée frontale Type S	Tous (sans expiration)	04953170409684 04953170383526 04953170383519
N5423930 N5424030	TB-0520FCS	Thunderbeat, 5 MM, 20 CM, poignée frontale Type S	Tous (sans expiration)	04953170383588 04953170383571

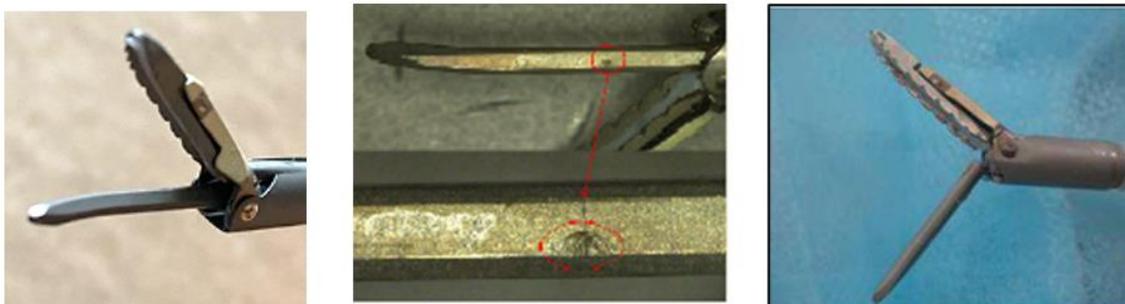
Olympus a pris connaissance, grâce à des retours de clients, de rapports selon lesquels les extrémités de sonde de l'instrument à main THUNDERBEAT Type S peuvent s'endommager ou se casser (voir figure 1 pour un exemple de référence), ainsi que des cas d'endommagement ou de détachement du revêtement PTFE (voir figure 2 pour un exemple de référence). Ces problèmes peuvent se produire quand les instructions et avertissements du mode d'emploi ne sont pas respectés, en particulier en cas d'extraction de gros fragments de tissus, de contact avec une surface métallique pendant l'activation et d'activation sans tissus entre les mâchoires.

Figure 1. Exemple de sonde Thunderbeat conforme aux spécifications (gauche), de fissure d'une sonde (centre) et de fracture d'une sonde (droite)

Cet avis de sécurité sur site a donc pour objectif d'insister sur l'importance de ces instructions et avertissements, afin de limiter les cas d'endommagement/casse de la sonde et d'endommagement/détachement du revêtement PTFE. Veuillez vous reporter à l'annexe 1 pour retrouver des extraits du mode d'emploi relatifs aux avertissements, erreurs et scénarios pouvant amener ces problèmes. Veuillez vous référer au mode d'emploi concerné pour les instructions, les avertissements et les mises en garde à respecter.

En outre, Olympus recommande fortement d'utiliser la fonction ITM (Intelligent Tissue Monitoring) pour éviter tout endommagement du revêtement PTFE de la sonde en raison d'une suractivation, et donc de limiter les probabilités d'endommagement de l'extrémité de la sonde. Avec cette fonction, la sortie d'énergie s'arrête automatiquement quand les tissus cibles ont été divisés. Cette mesure est indiquée par un signal sonore ou une tonalité d'arrêt. Remarque : il est possible que cette fonction doive être activée au niveau du générateur, si ce n'est pas déjà le cas.

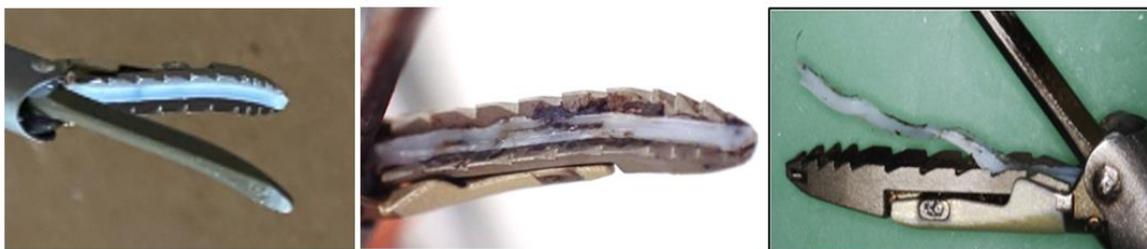
Figure 2. Exemple de sonde Thunderbeat conforme aux spécifications (gauche), de déformation du revêtement PTFE (centre) et de détachement du revêtement PTFE (droite)
