AVVISO DI SICUREZZA URGENTE

Riferimento Olympus: QIL FY25-EMEA-26-FY25-009- Rottura sezione afferrante Thunderbeat

ID materiale	Numero di modello	Descrizione del materiale	Numero di lotto	UDI-DI
EGTB-0535FCS N5423630 N5423730	TB-0535FCS	Thunderbeat, 5 MM, 35 CM, impugnatura ad attivazione frontale di tipo S	Tutti (non scaduti)	04953170409677 04953170383557 04953170383540
EGTB-0545FCS N5423330 N5423430	TB-0545FCS	Thunderbeat, 5 MM, 45 CM, impugnatura ad attivazione frontale di tipo S	Tutti (non scaduti)	04953170409684 04953170383526 04953170383519
N5423930 N5424030	TB-0520FCS	Thunderbeat, 5 MM, 20 CM, impugnatura ad attivazione frontale di tipo S	Tutti (non scaduti)	04953170383588 04953170383571

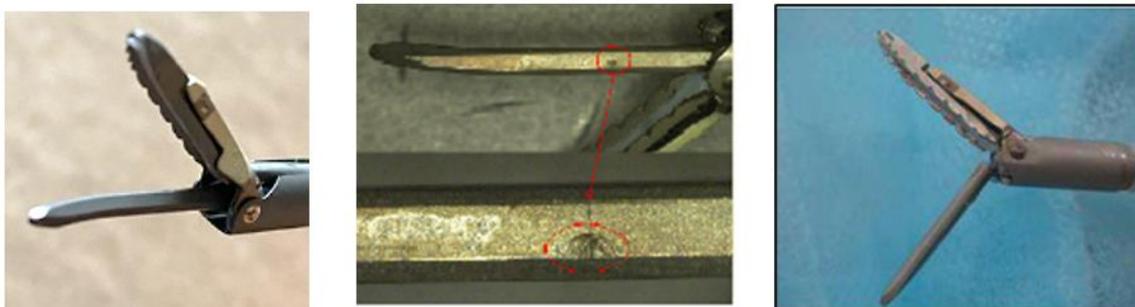
Tramite i feedback dei clienti, Olympus ha ricevuto segnalazioni di danneggiamenti o rotture delle punte delle sonde dello strumento manuale THUNDERBEAT di tipo S (esempio di riferimento in Figura 1), nonché di danni o distacchi del rivestimento (esempio di riferimento in Figura 2). Questi problemi possono verificarsi quando non vengono seguite le istruzioni e le avvertenze contenute nel manuale d'uso, in particolare se si afferrano porzioni di tessuto molto grandi, se durante l'attivazione si verifica un contatto con materiali metallici e se l'attivazione viene eseguita senza la presenza di tessuto tra le ganasce.

Figura 1. Esempio della sonda Thunderbeat in conformità con le specifiche (sinistra), sonda incurvata (centro) e frattura della sonda (destra)

Pertanto, lo scopo del presente FSN è quello di ribadire l'importanza di queste istruzioni e avvertenze per ridurre i casi di danneggiamento o rottura della sonda e di deterioramento o distacco del rivestimento. Nell'Appendice 1 sono riportati alcuni estratti delle istruzioni per l'uso che evidenziano le avvertenze, gli errori e gli scenari che possono portare a questi problemi. Per il contenuto completo delle istruzioni, delle avvertenze e delle precauzioni da seguire, consultare le istruzioni per l'uso pertinenti.

Inoltre, Olympus raccomanda vivamente l'uso della funzione ITM (Intelligent Tissue Monitoring) per evitare danni al rivestimento della sonda dovuti a un'attivazione eccessiva e quindi ridurre la probabilità di danni alla punta della sonda. Quando si utilizza questa funzione, l'emissione di energia si interrompe automaticamente dopo la divisione del tessuto da trattare. Questo viene comunicato tramite un segnale acustico o un tono di arresto. Nota: se non è già abilitata, questa funzione deve essere impostata su "On" sul generatore.

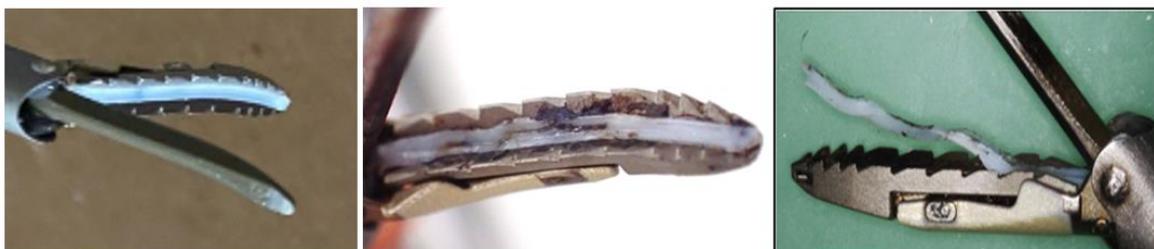
Figura 2. Esempio della sonda Thunderbeat in conformità con le specifiche (sinistra), deformazione del rivestimento (centro), distacco del rivestimento (destra)
