21. Januar 2025

## **DRINGENDE MITTEILUNG ZUR KORREKTUR EINES MEDIZINPRODUKTS**

### **SenTiva™ Modell 1000 und SenTiva Duo™ Modell 1000-D VNS Therapy™ Generatoren**

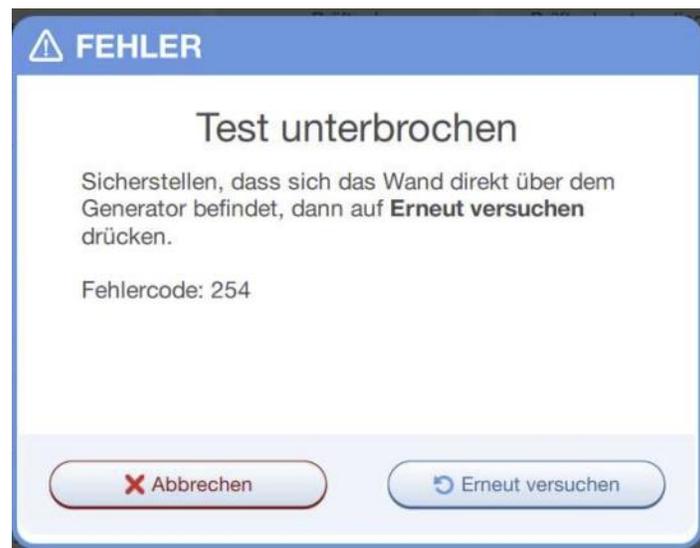
- Führen Sie bei allen Generatoren bei jedem Klinikbesuch einen Systemdiagnostest durch (über die Registerkarte „Diagnosis“ (Diagnose) in der Programmiersoftware), um die ordnungsgemäße Funktion des Generators zu überprüfen. Ein Generator mit einem in der geschlossenen Position festklemmenden „Reed“-Schalter zeigt auf einem Programmiergerät des Modells 3000 „Error Code 254 – Test Interrupted“ (Fehlercode – Test unterbrochen) an, wenn ein Diagnostest mit dem VNS Therapy Programmiersystem versucht wird (siehe Abbildung 1).

Abbildung 1: Meldung „Error Code 254 – Test Interrupted“ (Fehlercode 254 – Test unterbrochen) während des Systemdiagnostests

**Hinweis:** Der Diagnostest, der zur ersten Abfrage im Rahmen einer Sitzung durchgeführt wird, erkennt dieses Ereignis NICHT.

2. Die Abteilung Customer Quality von LivaNova erreichen Sie telefonisch unter +1-281-228-7330 oder per E-Mail an [cservices@livanova.com](mailto:cservices@livanova.com), wenn bei der Kommunikation mit dem Generator unter Verwendung des VNS Therapy Programmiersystems folgende Probleme auftreten:

- i. Diagnostests können nicht durchgeführt werden („Error Code 254 – Test Interrupted“ (Fehlercode 254 – Test unterbrochen))
  - ii. Programmieränderungen können nicht vorgenommen werden („Error Code 254 – Apply Changes Interrupted“ (Fehlercode 254 – Übernahme der Änderungen unterbrochen))

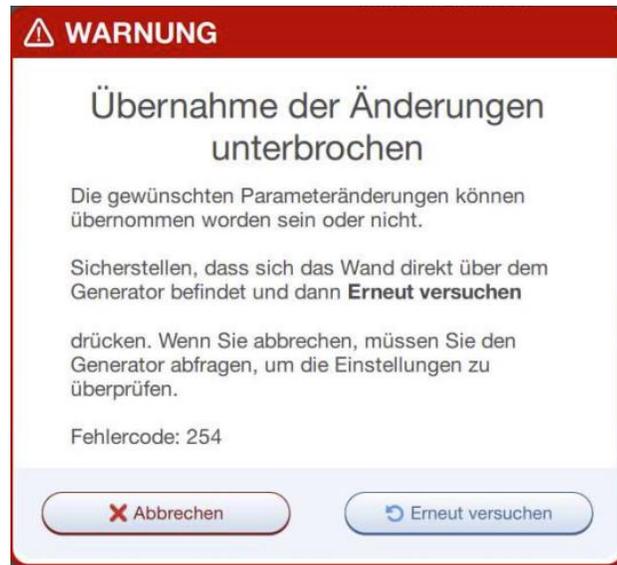
- Bei Generatoren, bei denen der „Reed“-Schalter in der geschlossenen Position festklemmt, ist es ggf. auch nicht möglich, Parameteränderungen mit dem Programmiersystem vorzunehmen. Das Programmiergerät zeigt in diesem Fall möglicherweise „Error Code 254 – Apply Changes Interrupted“ (Fehlercode 254 – Übernahme der Änderungen unterbrochen) an (siehe Abbildung 2).

Abbildung 2: Meldung „Error Code 254 – Apply Changes Interrupted“ (Fehlercode 254 – Übernahme der Änderungen unterbrochen) während der Programmierung

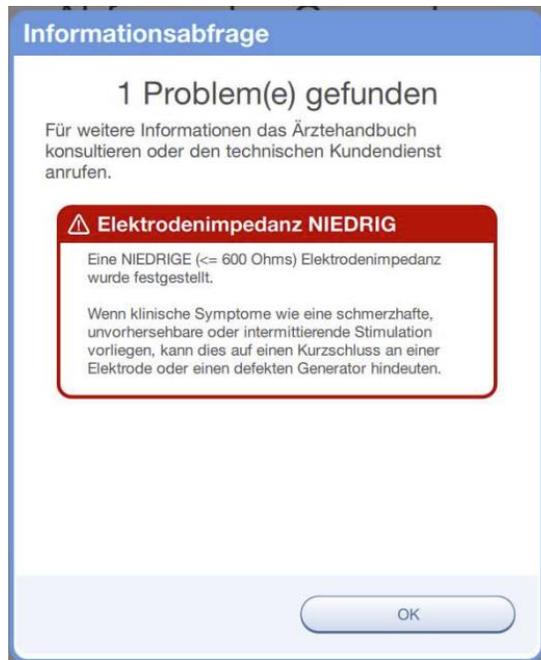
- Ein Systemdiagnosetest kann bei einigen Generatoren mit einem in der geschlossenen Position festklemmenden „Reed“-Schalter zur Fehlermeldung „Lead Impedance LOW“ (Niedrige Elektrodenimpedanz) führen (siehe Abbildung 3).

Abbildung 3: Fehlermeldung „Lead Impedance LOW“ (Niedrige Elektrodenimpedanz)

- iii. Der Systemdiagnostest zeigt die Fehlermeldung „Lead Impedance LOW“ (Niedrige Elektrodenimpedanz) an.
3. Weisen Sie die Patienten an, Folgendes zu tun:
