**Fresenius Medical Care (Schweiz) AG**  
Q&R Alpine

## **Dringende Sicherheitsinformation -** *hilite 7000 LT Oxygenator Leckagen am* *Rezirkulationsanschluss*

| <b>Referenz Nr.:</b> | FSCA-2025-001-hilite 7000 LT Oxygenator Leckagen an der Rezirkulationsöffnung | |

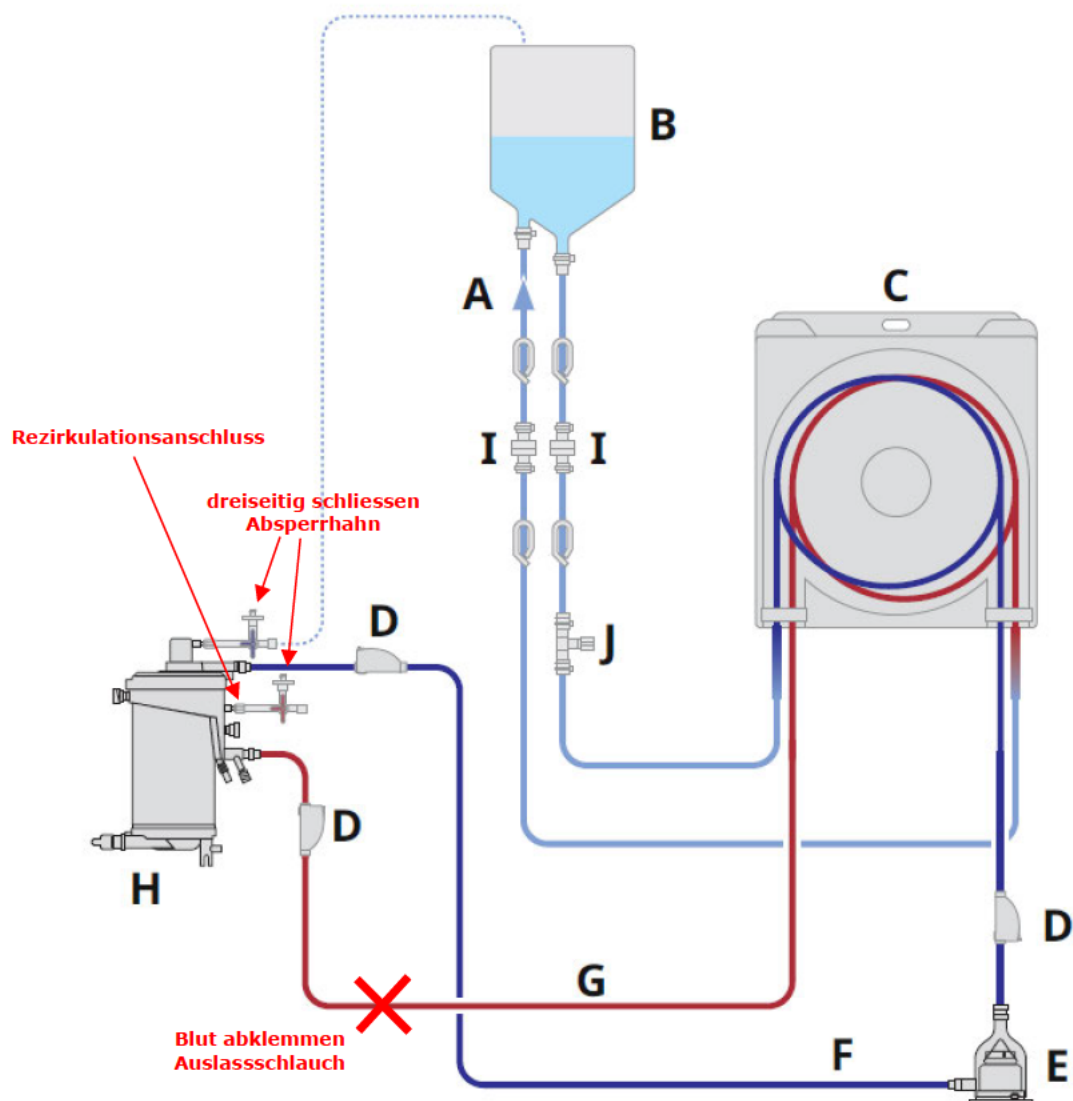
#### Test Aufbau

Prüfen Sie den hilite 7000 LT Oxygenator vor dem Gebrauch auf Leckagen am Rezirkulationsanschluss. Wenn Sie innerhalb von 5 Minuten keine Tröpfchen am Rezirkulationsanschluss beobachten, kann das Schlauchset verwendet werden.

1. Vergewissern Sie sich, dass alle Anschlüsse sicher befestigt sind.
2. Entlüften Sie den Schlauchsatz.

3. Schliessen Sie den Dreiwegehahn an der **Entlüftungsöffnung** des Oxygenators in Richtung des Oxygenators.
4. Schliessen Sie den Dreiwegehahn am **Rezirkulationsanschluss** zum Oxygenator hin.
5. Klemmen Sie den Blutauslassschlauch (Rücklauf) mit zwei Klemmen (Kreuzklemmung) 10 cm (4 Zoll) neben dem p3 IPS ab (Abb. Punkt D 3).
6. Starten Sie die Pumpe und erhöhen Sie die Pumpendrehzahl auf 10 000 U/min.
7. Mindestens 5 Minuten lang zirkulieren lassen.
8. Überprüfen Sie den Rezirkulationsanschluss des Oxygenators.
  - Wenn der Anschluss dicht ist, kann der Schlauchsatz verwendet werden.
  - Wenn sich ein Tropfen gebildet hat, darf der Schlauchsatz nicht verwendet werden.

**Verwenden Sie keinen undichten Oxygenator. Diese Produkte müssen ersetzt werden.**
