FSN-Ref: 2025-FSN-000103

Datum: 2025-07-03

DRINGENDE Sicherheitsinformation
Risiko eines zeitweiligen Erkennungsproblems der Impella-Pumpe
des Automated Impella Controller (AIC).

Risiko einer intermittierenden Erkennung der Impella-Pumpe durch den Automated Impella Controller (AIC).

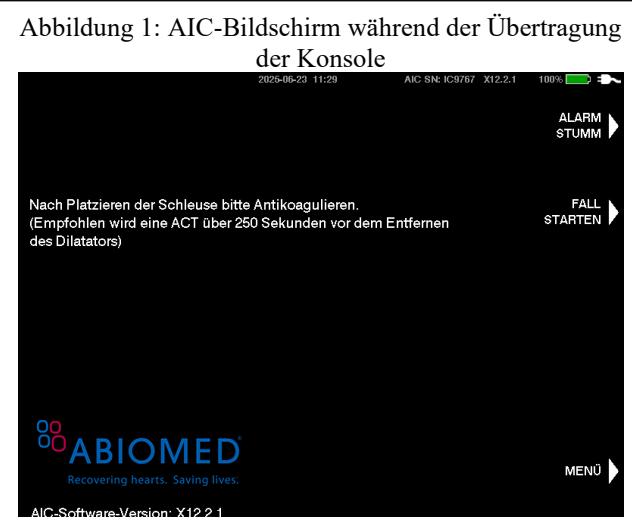
Wenn die Pumpe während der Übertragung von Konsole zu Konsole nach dem Anschließen an den AIC nicht erkannt wird, bleibt der AIC-Bildschirm wie in Abbildung 1 stehen.

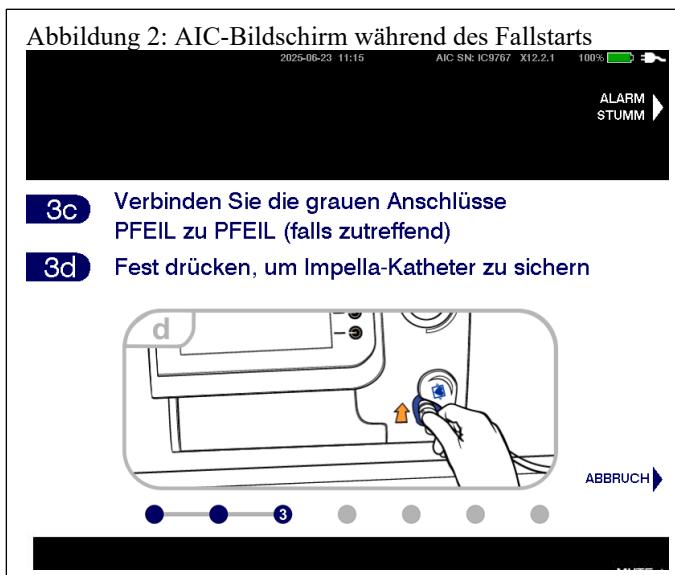
Wenn die Pumpe während des Fallstarts nicht erkannt wird, nachdem sie mit dem AIC verbunden ist, bleibt der AIC-Bildschirm wie in Abbildung 2 stehen und bewegt sich nicht weiter.

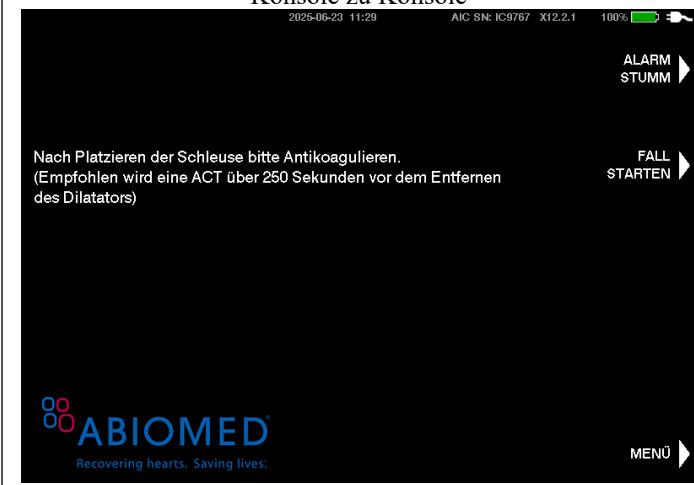
Abbildung 1: AIC-Bildschirm während der Übertragung von Konsole zu Konsole

Der AIC-Bildschirm, wie in Abbildung 1, bleibt länger als 20 Sekunden stehen und wechselt auch nicht weiter, nachdem die Pumpe an die empfangende Konsole angeschlossen wurde:

- **Szenario 1:** Wenn kein Alarm auf der vorherigen Konsole vorhanden ist, schalten Sie die Pumpe sofort auf die vorherige Konsole um, um die Unterstützung des Patienten wiederherzustellen.
- **Szenario 2:** Wenn die vorherige Konsole eine Alarrrmeldung anzeigt, wechseln Sie zu einer anderen Konsole, falls verfügbar. Wenn keine andere Konsole verfügbar ist, mit Szenario 3 fortfahren.
- **Szenario 3:** Wenn die vorherige Konsole eine Alarrrmeldung anzeigt, aber keine andere Konsole verfügbar ist, starten Sie den Fall auf der empfangenden Konsole neu (Konsole, bei der der AIC-Bildschirm wie in Abbildung 1 nicht wechselt, bevor versucht wird, eine Pumpe wieder anzuschließen):
 1. Trennen Sie die Pumpe
 2. Starten Sie die Konsole neu
 3. Drücken Sie auf START NEW CASE (NEUEN FALL STARTEN) im Startbildschirm

Wenn das Problem nicht gelöst werden kann, wenden Sie sich bitte an Ihren Abiomed Klinischen Support: +800 0 22 466 33

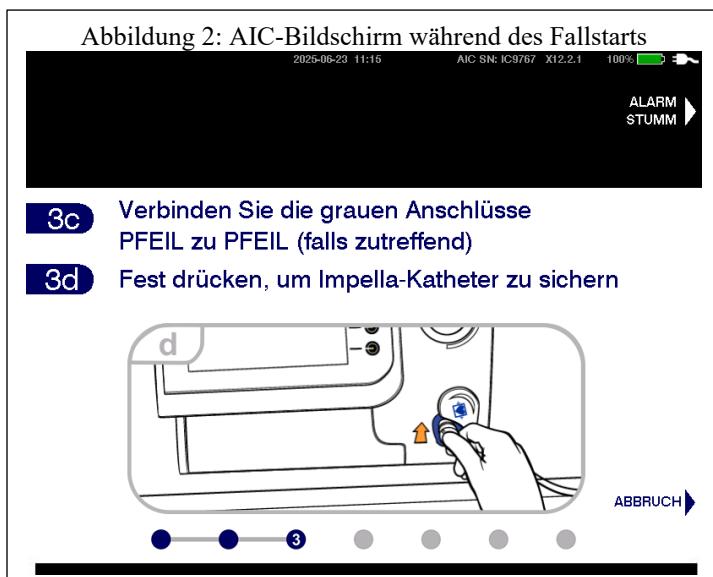
Der AIC-Bildschirm verbleibt wie in Abbildung 2 nach dem Anschluss der Pumpe für mehr als 20 Sekunden und zeigt das „Detecting Impella“ (Impella erkennen) nicht an:

- Option 1: Starten Sie den Fall erneut:
 - Stecken sie die Pumpe aus
 - Starten Sie die Konsole neu
 - Drücken Sie auf START NEW CASE (NEUEN FALL STARTEN) im Startbildschirm
- Option 2: Wechseln Sie die Pumpe auf eine andere Konsole, falls verfügbar.

Wenn das Problem nicht gelöst werden kann, wenden Sie sich bitte an Ihren Abiomed klinischen Support: +800 0 22 466 33
