DRINGENDE Sicherheitsmitteilung**Philips Allura R8.2.x System**

Softwareproblem, das möglicherweise zu einem Ausfall der Bildgebungsfunktion (Röntgen) führen kann

Juli 2025

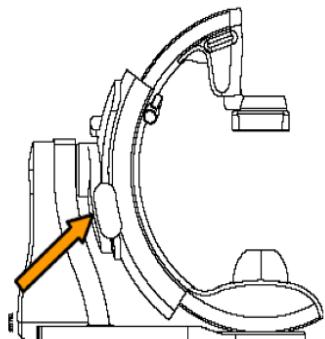
Abbildung 1: Typenschild

Den Produktnamen und die Modellnummer des Systems finden Sie auf dem Typenschild des Systemstatis (Abbildung 1). Die Softwareversion der Philips Allura Systeme kann während des Startvorgangs ermittelt werden (Abbildung 2).
