**Dringender Sicherheitshinweis (Urgent Field Safety Notice) – Nr. FSCA 004-18  
Bitte an alle Endanwender der Produkte weiterleiten!**

Produktbezeichnung	Artikelnummer	Versionen
<b>IH-Com Fullversion</b>	009000	<b>5.1.7 und 5.1.10</b>
<b>IH-Com for Reader</b>	009010

**Übersetzung des Original-Herstellerschreibens:**

**Problembeschreibung:**

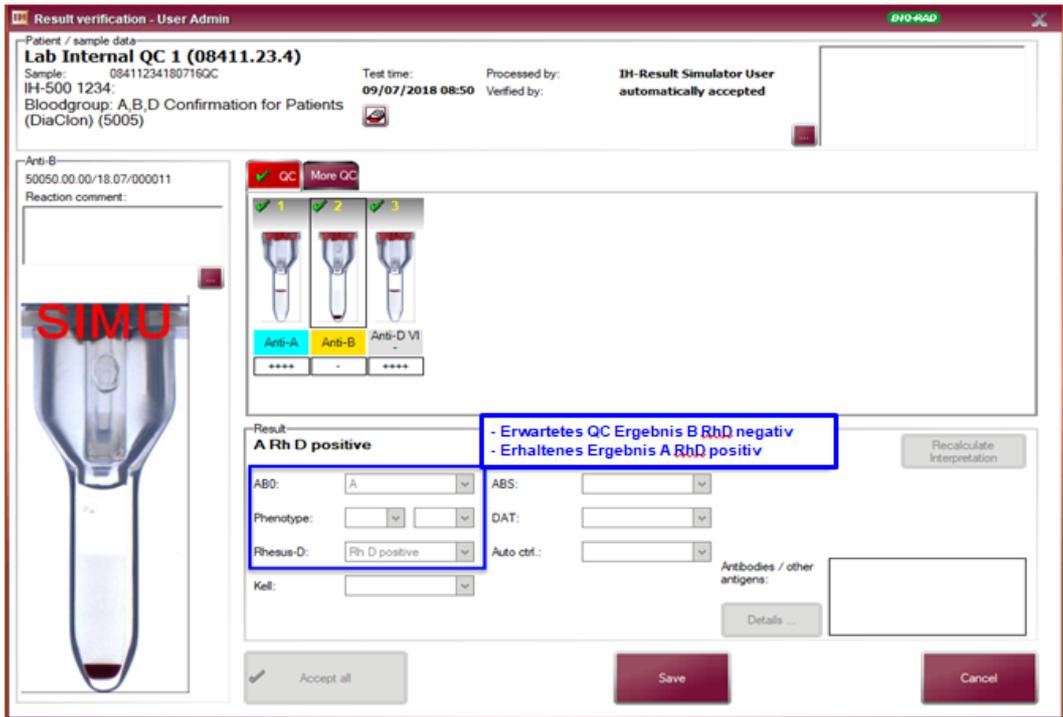
*Abbildung 1:* Beispiel ABO-Bestimmung in der **IH-Com**-Ergebnisüberprüfung.

Nach einer Kundenbeschwerde konnten wir eine Software-Anomalie in der **IH-Com** Version 5.1 bestätigen. Diese Anomalie betrifft nur das QC-Modul für die ABO-Bestimmungen in der **IH-Com**. Die Software erlaubt die Freigabe eines QC-Ergebnisses ("QC akzeptiert"), das mit dem erwarteten Ergebnis unter den nachfolgend beschriebenen Bedingungen nicht übereinstimmt:

Während des Tests dieser QC-Probe tritt ein Problem auf, das erhaltene Ergebnis ist A Rh positiv, während das erwartete Ergebnis B Rh negativ ist und diese QC wurde von der IH-Com akzeptiert ("QC bestanden", wie unten gezeigt) (1)
