DRINGENDE SICHERHEITSMITTEILUNG

Stimulations- und Wahrnehmungsverlust als Folge eines Hardwarefehlers, der zum Verlust der automatischen Erkennung einer Arrhythmie führt, die eine Therapie durch einen Defibrillationsschock erfordert

FSCA Bezeichner: CRM-SAL-2018-001

Betroffene Geräte: *Eine begrenzte Teilmenge implantierbarer Platinium Defibrillatoren (ICD) und Defibrillatoren zur kardialen Resynchronisation (CRT-D) der Modelle: VR 1210, VR 1240, DR 1510, DR 1540, CRT-D 1711, SonR CRT-D 1811, CRT-D 1741, SonR CRT-D 1841, 4LV CRT-D 1744, 4LV SonR CRT-D 1844*

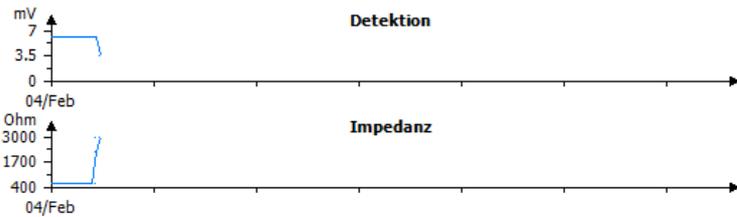
Messwerte atriale Elektrode

Atrialer Elektrodenimpedanzverlauf mit plötzlichem Impedanzanstieg

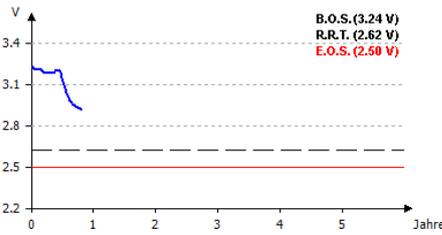
Batterie-Entladekurve

- a. Die Warnung "Technisches Problem" zeigt an, dass eine überhöhte Stromaufnahme festgestellt wurde. Die Batterieentladekurve kann einen steilen Abfall der der Spannung anzeigen.

Batterieentladekurve mit steilem Abfall der Spannung

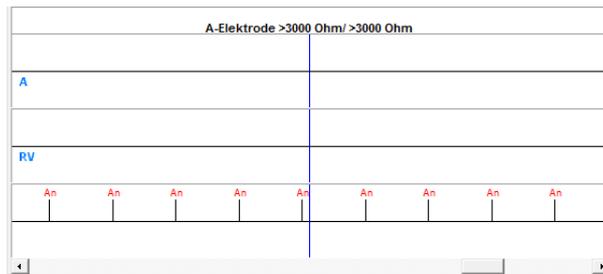
- b. Warnungen vor zu hohen Elektrodenimpedanzen in allen Kammern gleichzeitig.
 - c. Der Verlust der Wahrnehmungsfunktion führt zur einer Nulllinie im IEGM und 100% Stimulationsanteil in den Statistiken.

IEGM Nulllinie

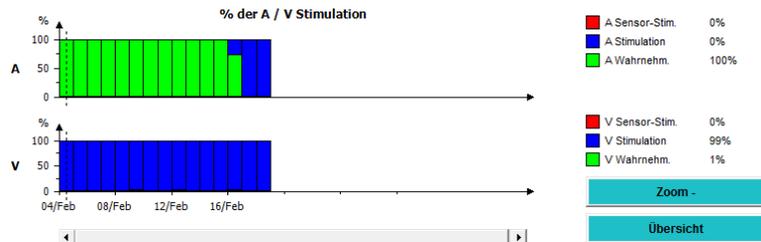
Statistik mit 100% Stimulationsanteil

Wenn der in der Sicherheitsinformation beschriebenen Fehler auftritt, wird das Gerät nicht mehr wahrnehmen und stimulieren. Durch den Ausfall der Wahrnehmung wird das Gerät zu 100% stimulieren. Wegen des Hardwarefehlers werden jedoch keine Stimulationsimpulse abgegeben, die Statistiken zeigen jedoch 100% Stimulationsanteil.
