1. Détails information	n de Sécurité
Référence	CRM-SAL-2018-001
Date	12 juillet, 2018
Dispositif(s)	Platinium DAI et CRT-D

## **INFORMATION URGENTE DE SECURITE**

Perte de stimulation et de détection suite à une panne matérielle, entrainant l'absence de détection automatique d'une arythmie nécessitant une thérapie par choc de défibrillation

Référence FSCA: CRM-SAL-2018-001

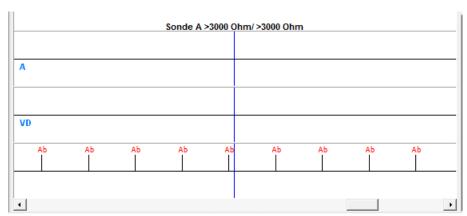
- b. Avertissements sur les impédances élevées dans toutes les cavités.
  - c. La perte de détection se traduira par des EGM plats et une stimulation à 100 % dans les statistiques.

EGM plats

- 4. Si un ou plusieurs des éléments énumérés ci-dessous est/sont observé(s) pendant le suivi, une panne matérielle peut s'être produite. Contactez immédiatement votre représentant MicroPort CRM. Reportez-vous à l'Annexe 1 qui décrit quelques exemples. Il n'y a pas d'alerte sonore ou vibratoire sur les dispositifs Platinium DAI et CRT-D.
