### INFORMATIVA DI SICUREZZA

Rilascio di una nuova versione del software per assicurare le terapie nei dispositivi Platinum impiantati in caso di insorgenza dell'anomalia hardware descritta nell'Informativa di Sicurezza emessa nel luglio 2018

**Identificativo:** CRM-SAL-2018-001-C

**Dispositivi interessati:** limitato sottoinsieme di ICD (*Implantable Cardiac Defibrillator*) e CRT-D (*Resynchronization Therapy Defibrillator*) della famiglia Platinum - modelli: VR 1210, VR 1240, DR 1510, DR 1540, CRT-D 1711, SonR CRT-D 1811, CRT-D 1741, SonR CRT-D 1841, 4LV CRT-D 1744, 4LV SonR CRT-D 1844

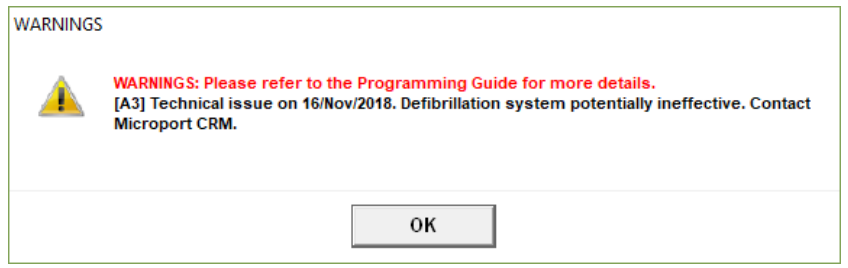
Questo nuovo software non è in grado di eliminare l'anomalia hardware ed il sovraconsumo derivante non verrà interrotto. **L'avviso "Problema tecnico" sarà segnalato, indicando che è stato rilevato un sovraconsumo. Questo avviso verrà inviato in remoto o osservato durante il controllo ambulatoriale. È garantito un periodo di servizio minimo di 45 giorni dopo la comparsa dell'anomalia hardware.**
