**Dringender Sicherheitshinweis (Urgent Field Safety Notice) – Nr. FSCA 004-20  
Bitte an alle Endanwender des Produktes weiterleiten!**

**Dringender Sicherheitshinweis (Urgent Field Safety Notice) – Nr. FSCA 004-20**  
**Bitte an alle Endanwender des Produktes weiterleiten!**

Cressier, 22.12.2020

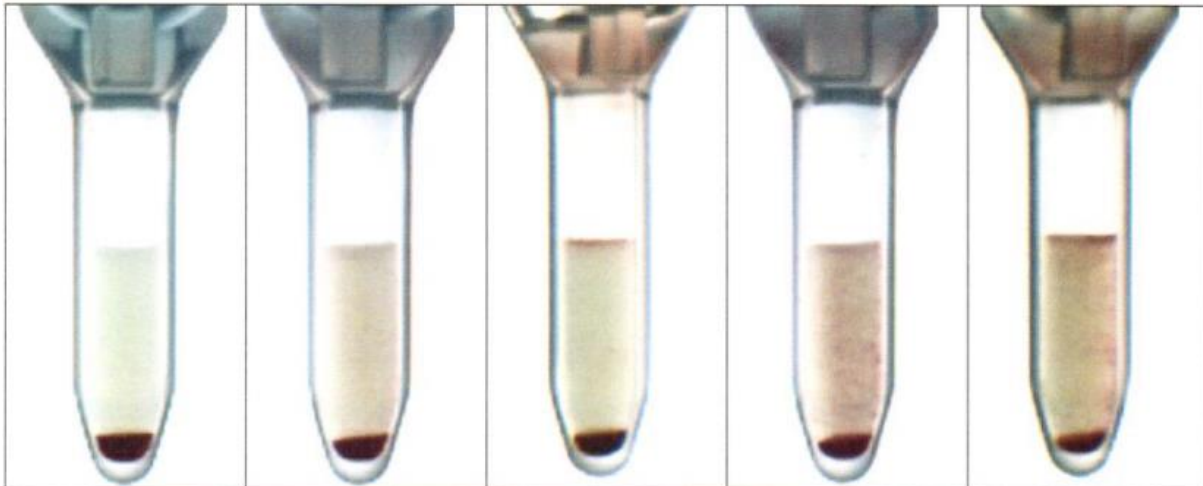
**Abbildung 1\_Beiispiel für unspezifische Reaktionen, die im IAT beobachtet wurden**

Es wird vermutet, dass die Hauptursache für diese beiden Phänomene mit der Art der Glasfläschchen, die für die Abfüllung der roten Blutkörperchen, welche als Reagenzien verwendet werden, zusammenhängt.

**Das erste Phänomen betrifft unspezifische Reaktionen**, die hauptsächlich mit QC-Proben, aber auch bei Patientenproben und Eluaten beobachtet werden können. Zweifelhafte Reaktionen oder in einigen Fällen falsch positive Reaktionen können zufällig zwischen Chargen und innerhalb derselben Charge auftreten. Dieses Phänomen kann sowohl bei manuellen als auch bei allen automatisierten Methoden auftreten.

Beispiele für den Reaktionstyp, welche bei diesem Phänomen beobachtet werden können, sind wie folgt (Bild 1 in Abbildung 1 zeigt zum Vergleich eine normale negative Reaktion). Diese unspezifischen Reaktionen variieren von zweifelhaft (Bilder 2 und 3) bis positiv (Bilder 4 und 5), wie in Abbildung 1 unten dargestellt.

1	2	3	4	5
negativ	zweifelhaft	zweifelhaft	falsch positiv	falsch positiv

Die Analyzer (Banjo ID-Reader, Saxo ID-Reader II, IH-1000, IH-500 oder Classic ID-GelStation) können, abhängig von der Intensität der Reaktion, ein "?", "WR", "wF" oder "DP" (Bild 2 und 3 in Abbildung 1) oder eine beliebige Option bis zu ++ (Bilder 4 und 5 in Abbildung 1) interpretieren.

Falls Sie während der Ergebnisvalidierung auf eine **unspezifische Reaktion** stoßen (siehe Abbildung 1), empfehlen wir:

1. Das Ergebnis als ungültig zurück weisen,
2. Wiederholen Sie den Test mit nicht geöffneten Fläschchen derselben Charge, wenn das Problem weiterhin besteht,
3. Wiederholen Sie den Test mit einem Kit einer neuen Charge, wenn das Problem auch bei Verwendung einer neuen Charge beobachtet wird,
4. Verwenden Sie eine alternative Methode.

Das Problem kann bei jeder aktuell gültigen Charge auftreten. Daher können Sie nur dann zur zuletzt erhaltenen Charge wechseln, wenn das Problem bei der verwendeten Charge weiterhin besteht.

Wenn Sie mit aktivierter automatischer Validierung arbeiten, empfehlen wir die visuelle Bestätigung aller positiven Ergebnisse des indirekten Antiglobulintests.

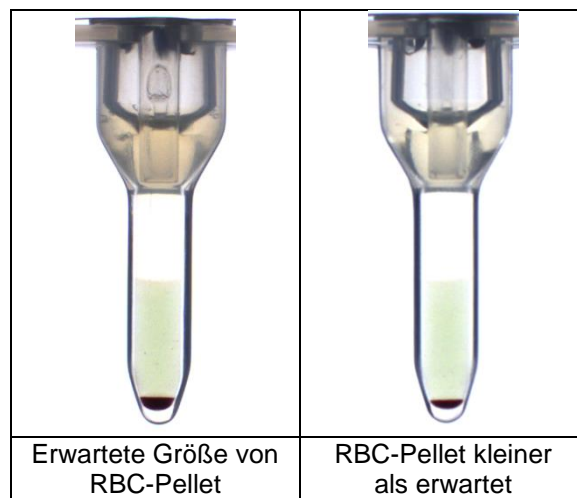
**Abbildung 2\_ Beispiel eines kleinen Pellets mit unzureichender Homogenisierung roter Blutkörperchen**

**Das zweite Phänomen betrifft eine unzureichende Homogenisierung** der roten Blutkörperchen in den Fläschchen, wenn diese entweder auf dem IH-500 oder auf dem IH-1000 geladen werden und wenn das verbleibende Volumen 2 ml oder weniger erreicht. Dieser Mangel an Homogenisierung kann dazu führen, dass niedrig konzentriertes Reagenz für rote Blutkörperchen in die Kavitäten der ID-Karten abgegeben wird.

Im Folgenden sind Beispiele für die Art von Auswertebildern (Abbildung 2), die eine Kavität mit kleinen Pellets im Vergleich zu einer Kavität mit erwarteter Menge an roten Blutkörperchen zeigt.

**Die unzureichende Homogenisierung**, die zu kleineren Pellets im Mikroröhrchen führt, tritt auf, wenn das verbleibende Volumen des Reagenzes im Fläschchen abnimmt.

Wenn Sie während der Ergebnisvalidierung ein kleineres Pellet als erwartet feststellen (siehe Abbildung 2 oder im Vergleich mit anderen verfügbaren Ergebnissen), empfehlen wir Folgendes:

1. Das Ergebnis als ungültig zurückweisen,
2. Entladen Sie das Reagenz, schwenken Sie es vorsichtig, um das Reagenz zu homogenisieren, und laden Sie es wieder in das Instrument.
3. Wiederholen Sie den Test, wenn das Problem weiterhin besteht,
4. Mit einem nicht geöffneten Fläschchen erneut testen

Um dieses Phänomen zu verhindern, insbesondere wenn Sie mit automatischer Validierung der Ergebnisse arbeiten, empfehlen wir, die roten Blutkörperchen mindestens jede Stunde manuell zu re-suspendieren, indem Sie die Fläschchen vorsichtig schwenken, wenn das verbleibende Volumen 2 ml oder weniger erreicht hat.
