**Avis de Sécurité Urgent (Urgent Field Safety Notice) – No. FSCA 004-2020**  
**Veillez SVP transmettre cet avis à tous les utilisateurs de ce produit!**

**Détails des produits concernés:**

**Traduction de la lettre originale du fabricant:**

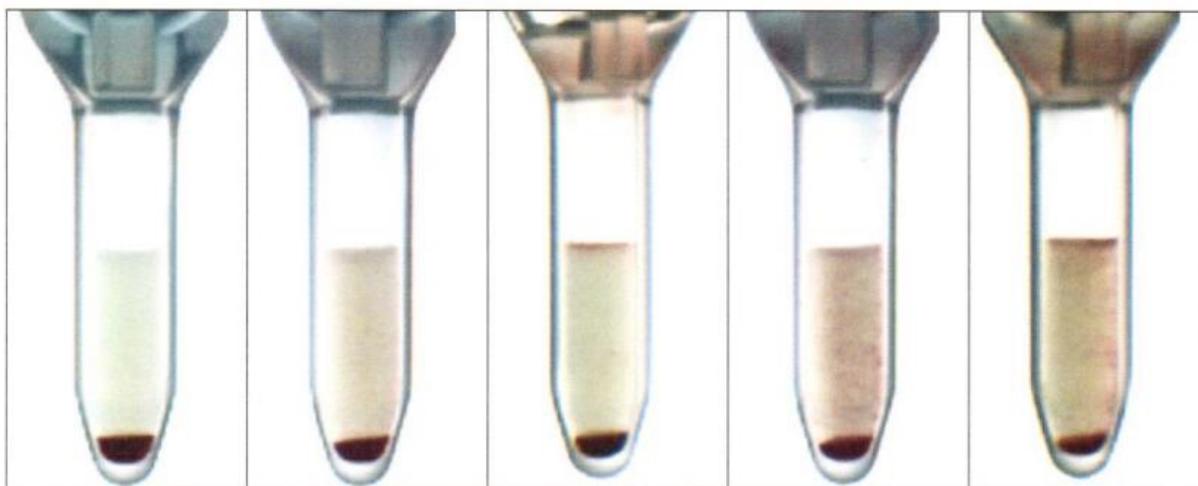
**Tableau 1\_ Exemple de réactions non spécifiques observées en TIA**

La cause principale de ces deux phénomènes semble être hautement liée au type de flacons de verre utilisé lors de la fabrication des réactifs contenant des hématies.

**Le premier phénomène concerne des réactions non spécifiques** observées principalement sur des contrôles de qualité mais aussi sur des échantillons patients et des éluats. Des réactions douteuses et dans certains cas des réactions faussement positives peuvent être observées de manière aléatoire entre différents lots, et également au sein d'un même lot. Ce phénomène peut apparaître en technique manuelle et automatisée.

Les exemples suivants montrent le type d'image obtenu lorsque le phénomène apparaît (A titre de comparaison, l'image 1 au sein du tableau 1 présente une réaction négative normale). Ces réactions non spécifiques varient de douteuses (images 2 et 3) à positives (images 4 et 5).

1	2	3	4	5
Négatif	Douteux	Douteux	Faux positif	Faux positif

Les automates (Banjo ID-Reader, Saxo ID-Reader II, IH-1000, IH-500 ou Classic ID-GelStation) peuvent interpréter ces puits “?”, “wR”, “wF”, or “DP” dans les images 2 et 3 du tableau 1, et jusqu'à 2+ dans les images 4 et 5 du tableau 1, selon l'intensité de la réaction.

Dans le cas où vous recontrez des réactions non spécifiques lors de la validation de résultats (En référence au tableau 1)

1. Invalider le résultat
2. Répéter le test en utilisant des flacons neufs du même lot  
*Si le problème persiste,*
3. Répéter le test en utilisant le coffret d'un nouveau lot  
*Si le problème persiste,*
4. Utiliser une méthode alternative

Le problème peut apparaître sur tous les lots actuellement en cours. En conséquence, vous pourriez basculer sur le lot le plus récent reçu si le problème persiste avec le lot en cours.

Si vous travaillez avec la validation automatique activée, nous vous recommandons la confirmation visuelle de tous les résultats positifs des tests indirects d'antiglobuline.

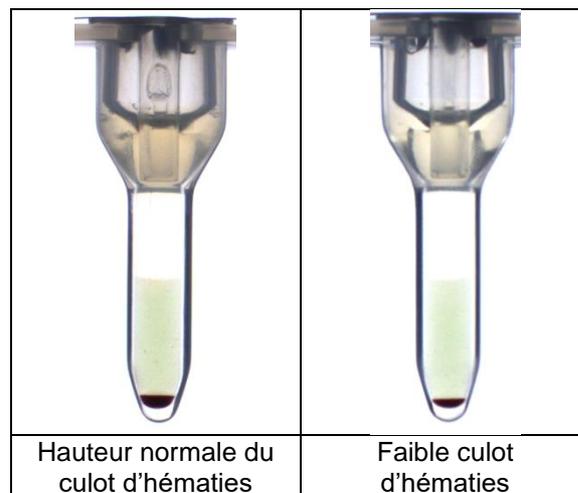
**Tableau 2\_ Exemple de culot faible observé lors d'une homogénéisation insuffisante des hématies-tests**

**Le second phénomène concerne une homogénéisation insuffisante** des hématies-tests lorsque les flacons sont stockés à bord des automates **IH-500** ou **IH-1000** et quand le volume restant atteint 2 ml ou moins. Cette homogénéisation insuffisante peut entraîner la distribution de réactif faiblement concentré en globules rouges dans les puits des cartes gel.

Les exemples suivant montrent le type d'images (Tableau 2) observable avec un culot faible en comparaison avec un puits contenant une quantité normale d'hématies.

**Une homogénéisation insuffisante** entraîne l'apparition de culots faibles lorsque le volume restant des réactifs diminue.

Si vous détectez de faibles culots lors de la validation de résultat (En référence au tableau 2 ou en comparaison avec d'autres résultats valides), nous vous recommandons :

1. Invalider le résultat
2. Décharger le réactif, agiter délicatement le réactif afin de l'homogénéiser et recharger le dans l'instrument.
3. Répéter le test  
*Si le problème persiste,*
4. Répéter le test avec un flacon neuf

Pour éviter de ce phénomène, nous vous recommandons de ré-homogénéiser les flacons d'hématies-tests au moins toutes les heures en agitant délicatement le flacon, dès que le volume restant atteint 2ml.
