Urgente Avviso di Sicurezza

Medtronic Cobalt XT[™], Cobalt[™] e Crome[™] Defibrillatori impiantabili (ICD) e defibrillatori impiantabili per la resincronizzazione cardiaca (CRT-D)

Possibile riduzione intermittente di energia di shock a seguito di intervento di protezione da cortocircuito

Riferimento Medtronic: FA1225

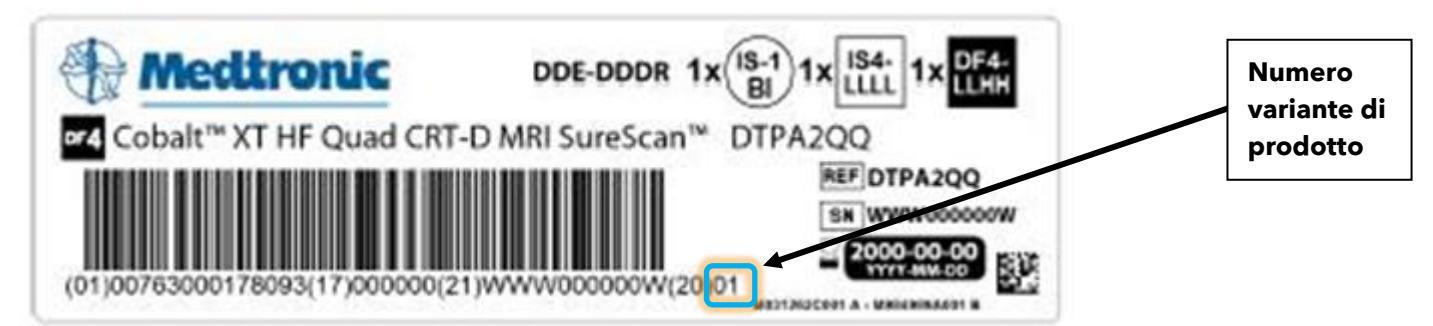
In attesa delle approvazioni regolatorie, per gli impianti di nuovi dispositivi, i medici possono identificare se un dispositivo ha ricevuto l'aggiornamento in produzione verificando la presenza del "numero variante di prodotto" 01 – nel codice a barre posto sulla confezione del dispositivo.

Nota: se il codice a barre della confezione del dispositivo non contiene uno "01" come versione di prodotto, durante l'impianto il dispositivo riceverà automaticamente l'aggiornamento software tramite l'interrogazione con qualsiasi programmatore tablet SmartSync che sia stato aggiornato con l'applicazione software D00U005 versione 7.1.1 o successiva.
