DRINGENDE SICHERHEITSMITTEILUNG

Risiko eines Oversensings von Artefakten des Atemminutenvolumens (MV) mit einer Untergruppe von anormal hochpolarisierenden passiven XFine-Schrittmacherelektroden, wenn diese an ALIZEA / BOREA-Schrittmacher angeschlossen sind.

FSCA-Kennung: **CRM-SAL-2022-001**

Betroffene Geräte: Eine Untergruppe von MicroPort CRM XFine Elektroden (Modelle XFine TX25D, XFine TX26D, XFine JX24D; XFine JX25D), die an MicroPort CRM ALIZEA oder BOREA Herzschrittmacher angeschlossen sind (Modelle ALIZEA DR 1600, ALIZEA SR Modell 1300, BOREA DR Modell 1500, BOREA SR Modell 1200).

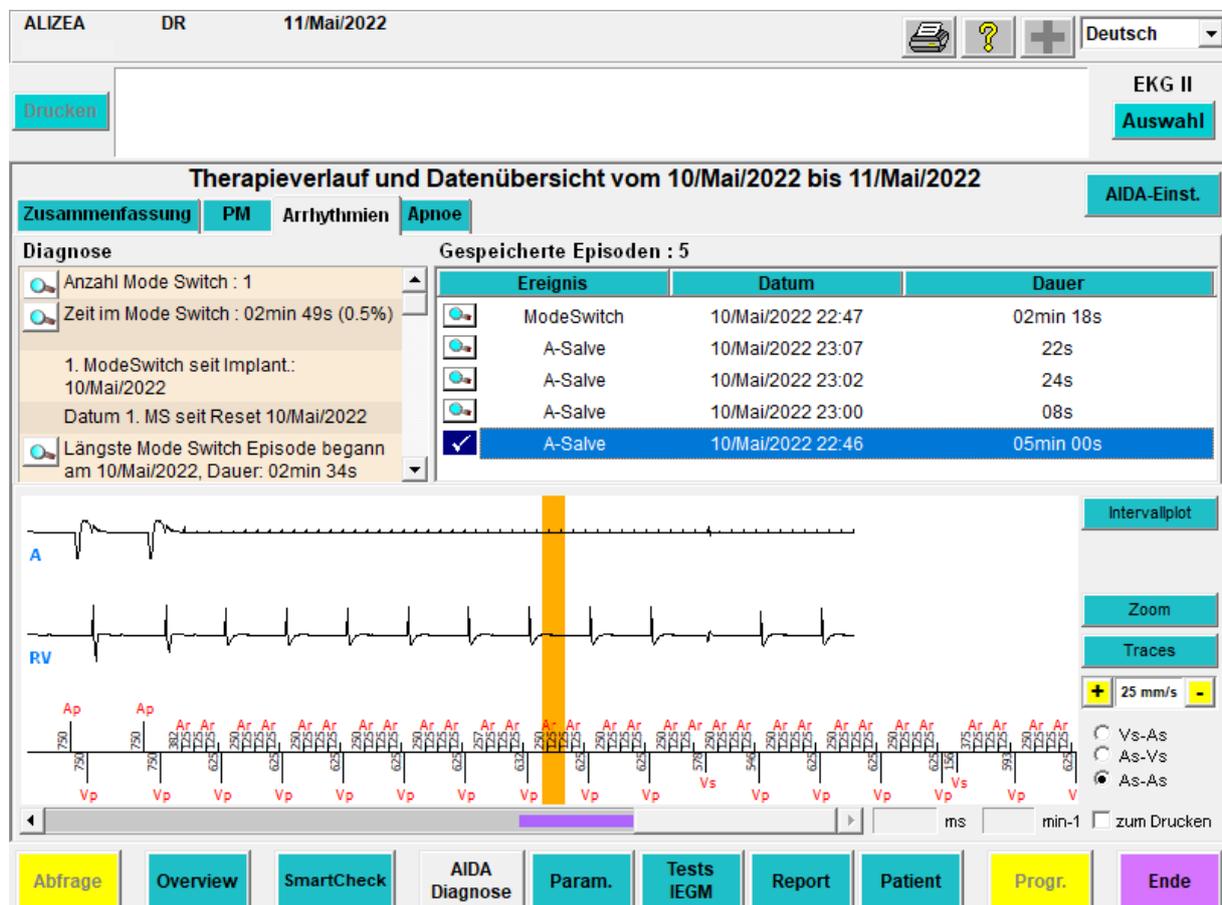
Abbildung 1: Sequenz zur Überprüfung des Vorhandenseins von MV-Oversensing in aufgezeichneten Episoden

1. Drücken Sie die „AIDA DIAGNOSE“ in der Menüleiste am unteren Rand des Bildschirms;
2. Wählen Sie „ARRHYTHMIEN“ aus;
3. Überprüfen Sie die aufgezeichneten „EPISODEN“ einzeln, um das Vorhandensein von MV-Oversensing festzustellen.

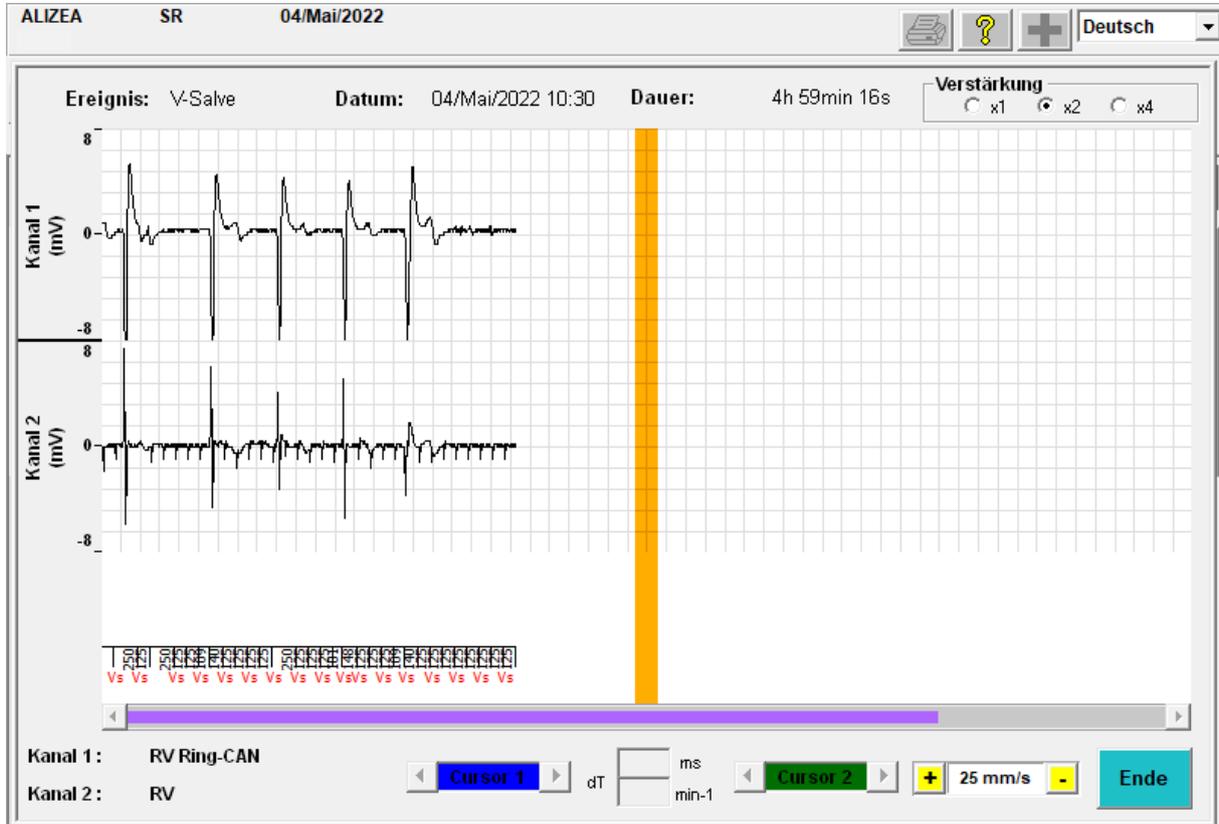
- MV-Artefakte sind sichtbar durch das Vorhandensein von sich wiederholenden Zyklen von 125 ms oder 250 ms Zykluslänge im:
 - atrialen oder ventrikulären Kanal für SR-Schrittmacher
 - atrialen Kanal bei DR-Schrittmachern

Abbildung 2: Illustration einer „V-Burst“-Episode aufgrund von MV-Oversensing bei einem SR-Schrittmacher

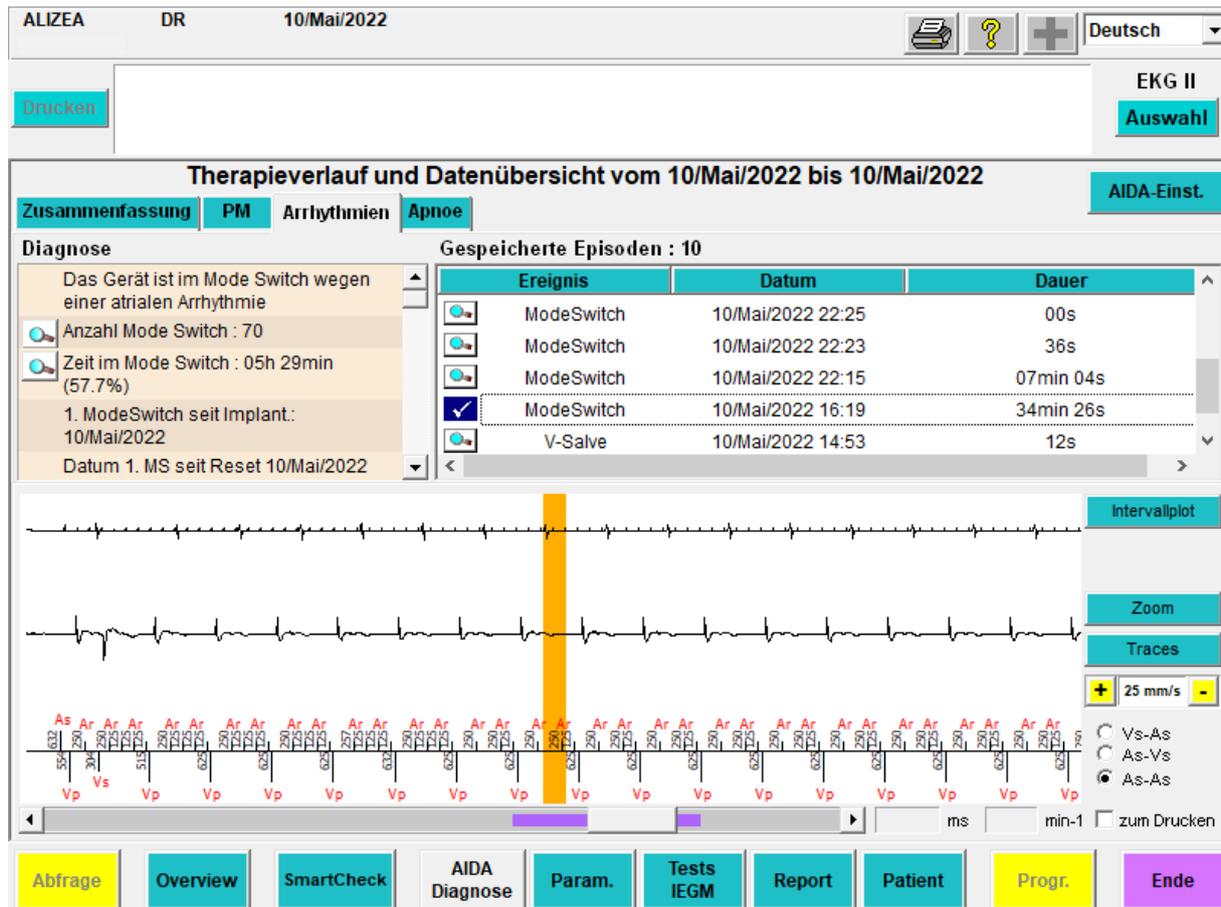
Abbildung 3: Illustration einer „Mode-Switch“-Episode aufgrund von MV-Oversensing bei einem DR-Schrittmacher

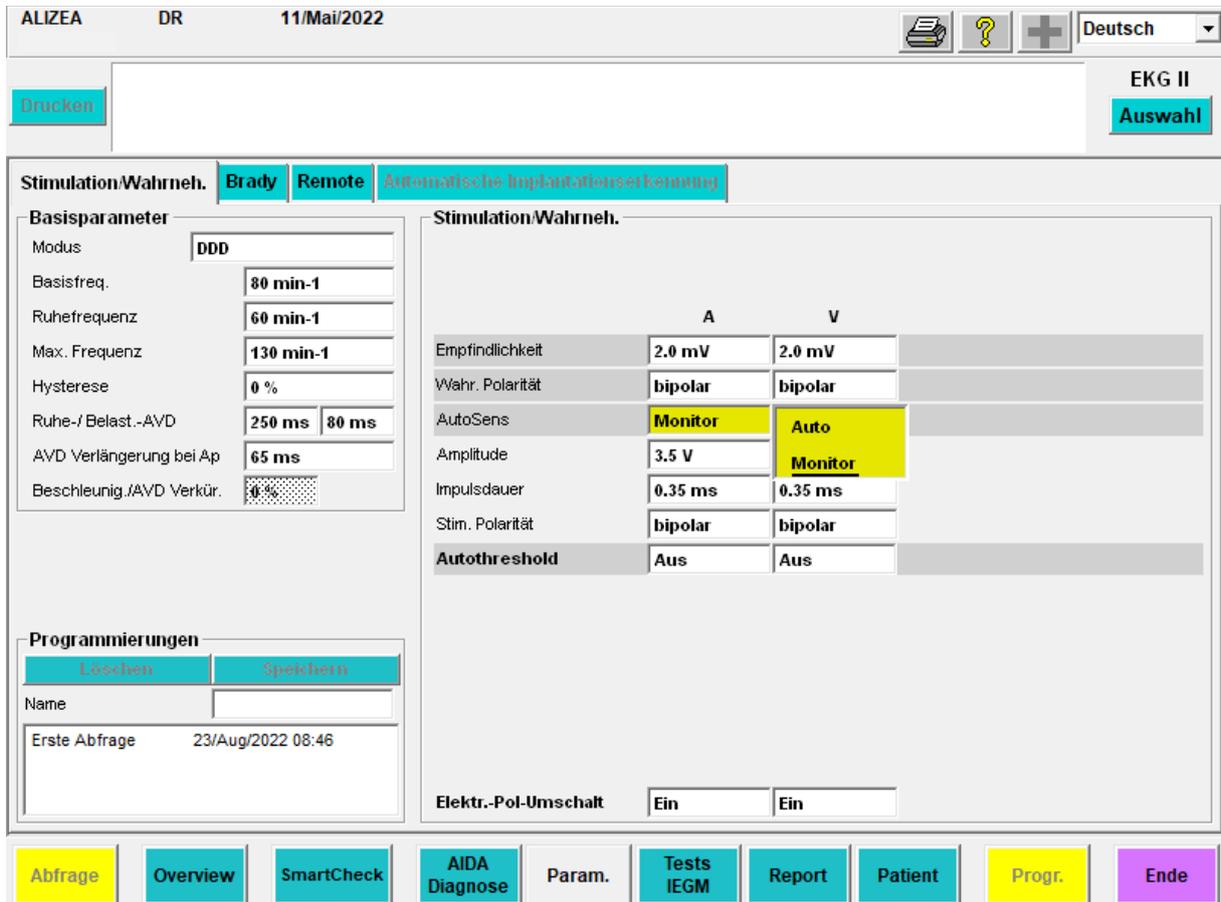
Abbildung 5: Sequenz zum Deaktivieren der Autosensing-Funktionalität

1. Wählen Sie die Registerkarte „Param.“ in der Menüleiste am unteren Rand des Bildschirms;
2. Wählen Sie die Registerkarte „Stimulation/Wahrneh.“;
3. Überprüfen Sie den Wert des Parameters „Autosens“ im Bereich „Stimulation/Wahrneh.“;
4. Deaktivieren Sie den Parameter „Autosensing“, indem Sie „Monitor“ wählen und dann „Progr.“ auf der unteren Menüleiste drücken
