30 August, 2022

## DRINGENDE SICHERHEITSMITTEILUNG

Risiko eines Oversensings von Artefakten des Atemminutenvolumens (MV) mit einer Untergruppe von anormal hochpolarisierenden passiven XFine-Schrittmacherelektroden, wenn diese an ALIZEA / BOREA-Schrittmacher angeschlossen sind.

CRM-SAL-2022-001
Eine Untergruppe von MicroPort CRM XFine Elektroden (Modelle XFine TX25D, XFine TX26D, XFine JX24D; XFine JX25D), die an MicroPort CRM ALIZEA oder BOREA Herzschrittmacher angeschlossen sind (Modelle ALIZEA DR 1600, ALIZEA SR Modell 1300, BOREA DR Modell 1500, BOREA SR Modell 1200).
Neu
Ärzte, medizinisches Fachpersonal, Gesundheitszentren

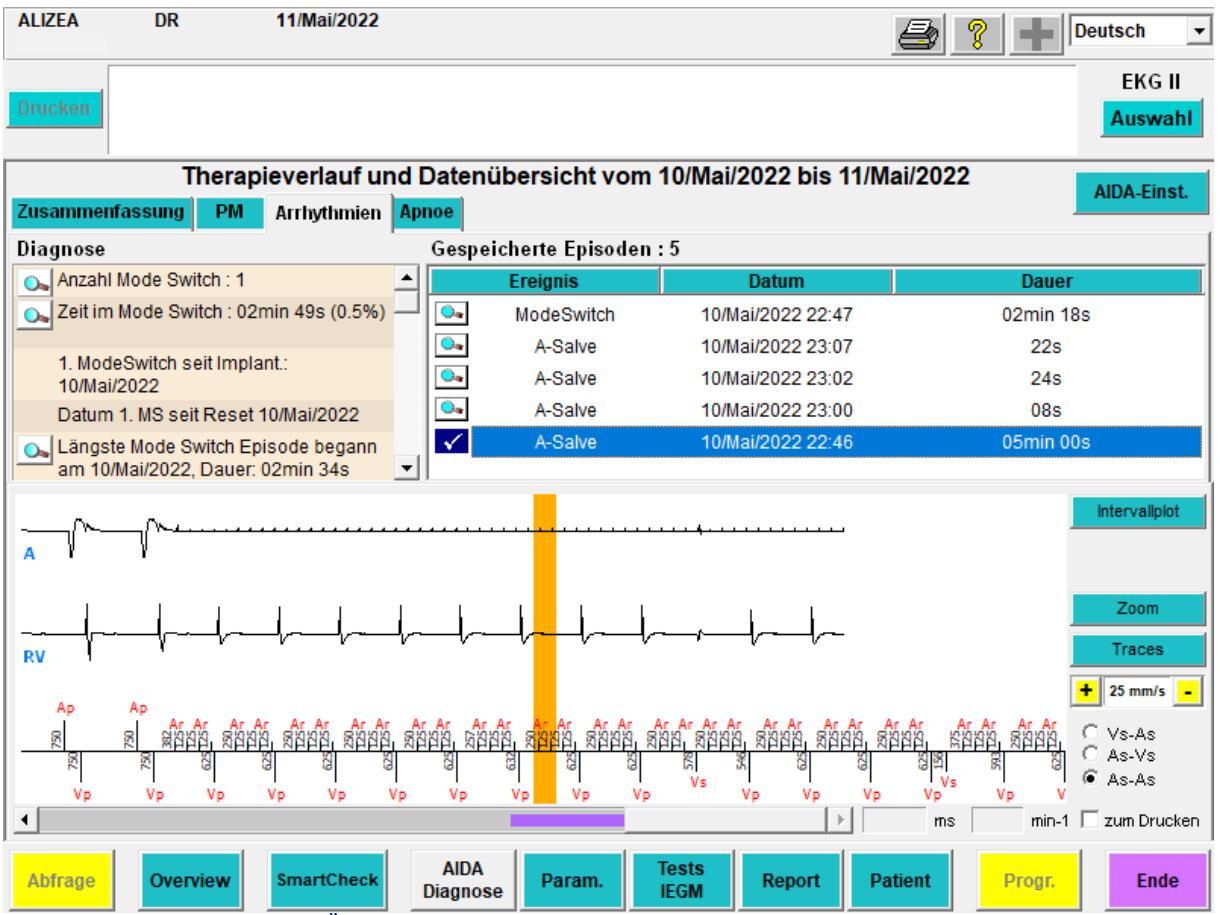
MV-Oversensing kann in Episoden sichtbar werden, die im Speicher des Geräts gespeichert sind, z. B:

- "A-Burst"- oder "V-Burst"-Episoden bei SR-Schrittmachern;
- "A Burst"- oder "Mode Switch"-Episoden bei DR-Schrittmachern.

Abbildung 1: Sequenz zur Überprüfung des Vorhandenseins von MV-Oversensing in aufgezeichneten Episoden

- 1. Drücken Sie die "AIDA DIAGNOSE" in der Menüleiste am unteren Rand des Bildschirms;
- 2. Wählen Sie "ARRHYTHMIEN" aus;
- 3. Überprüfen Sie die aufgezeichneten "EPISODEN" einzeln, um das Vorhandensein von MV-Oversensing festzustellen.

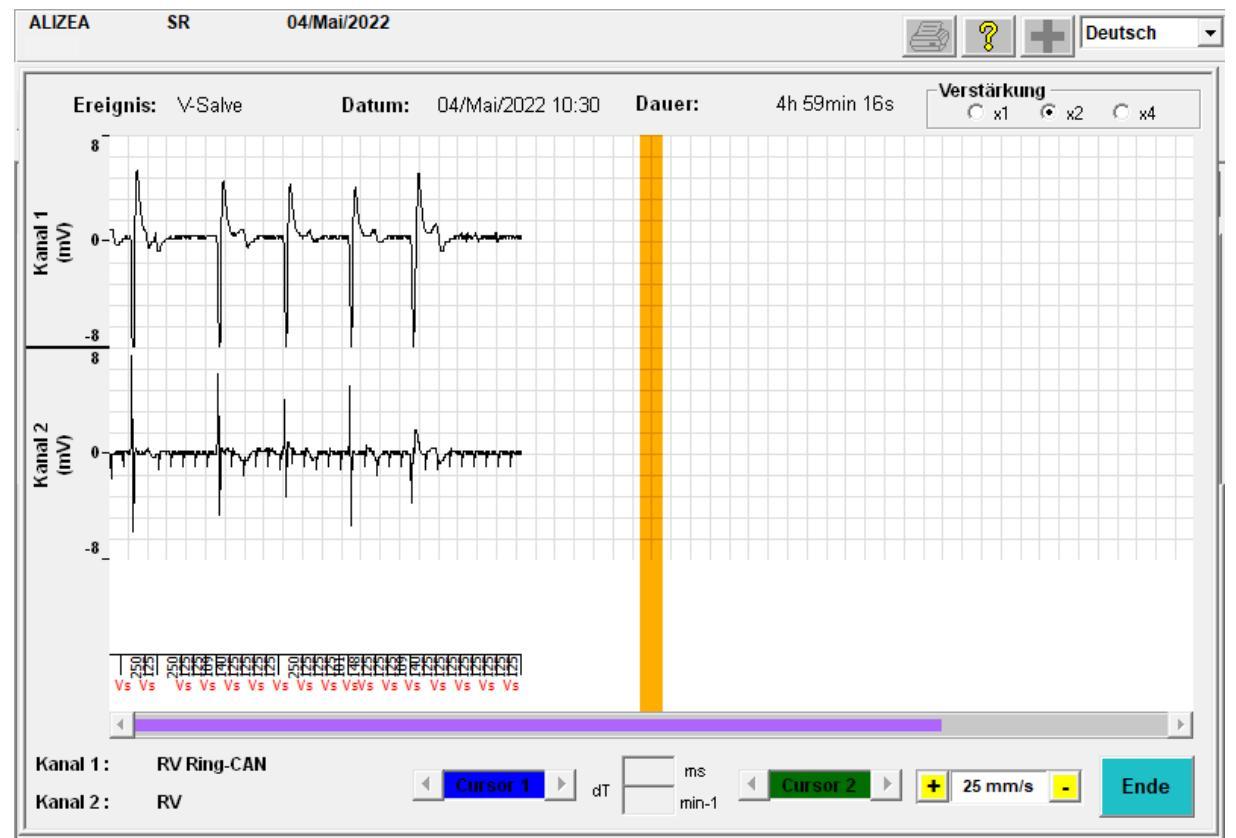
- MV-Artefakte sind sichtbar durch das Vorhandensein von sich wiederholenden Zyklen von 125 ms oder 250 ms Zykluslänge im:
  - atrialen oder ventrikulären Kanal für SR-Schrittmacher
  - atrialen Kanal bei DR-Schrittmachern

Abbildung 2: Illustration einer "V-Burst"-Episode aufgrund von MV -Oversensing bei einem SR-Schrittmacher

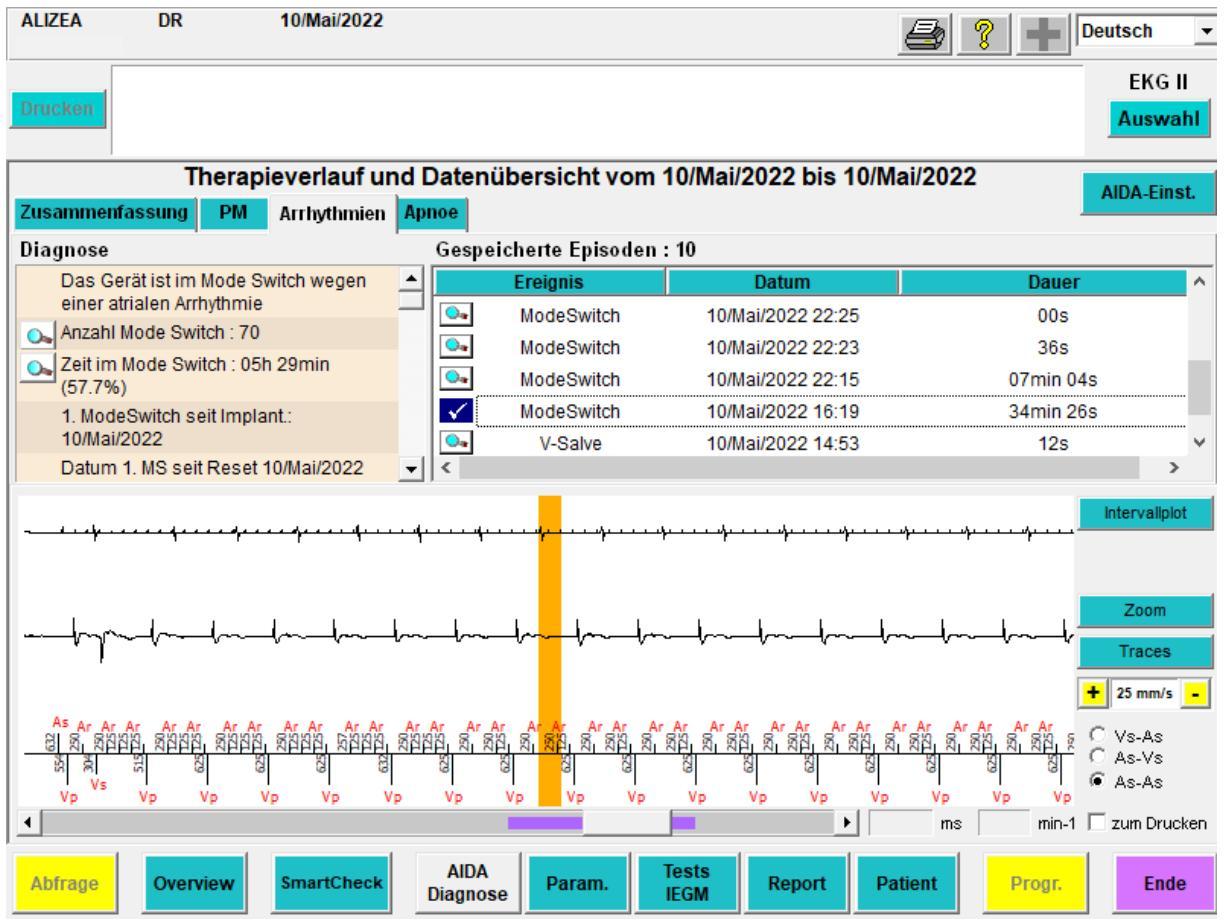
Abbildung 3: Illustration einer "Mode-Switch"-Episode aufgrund von MV-Oversensing bei einem DR-Schrittmacher
