### **Avis urgent de Sécurité**

Risque de surdétection de l'artefact de Ventilation Minute pour les patients dans un sous-ensemble de sondes de stimulation passive XFine à polarisation anormalement élevée, lorsqu'elles sont connectées aux stimulateurs cardiaques ALIZEA / BOREA.

Identifiant FSCA : CRM-SAL-2022-001

**Appareils concernés :** Sous-ensemble de sondes MicroPort CRM XFine (modèles XFine TX25D, XFine TX26D, XFine JX24D ; XFine JX25D) connectées à des stimulateurs cardiaques MicroPort CRM ALIZEA ou BOREA (modèle ALIZEA DR 1600, ALIZEA SR modèle 1300, BOREA DR modèle 1500, BOREA SR modèle 1200).

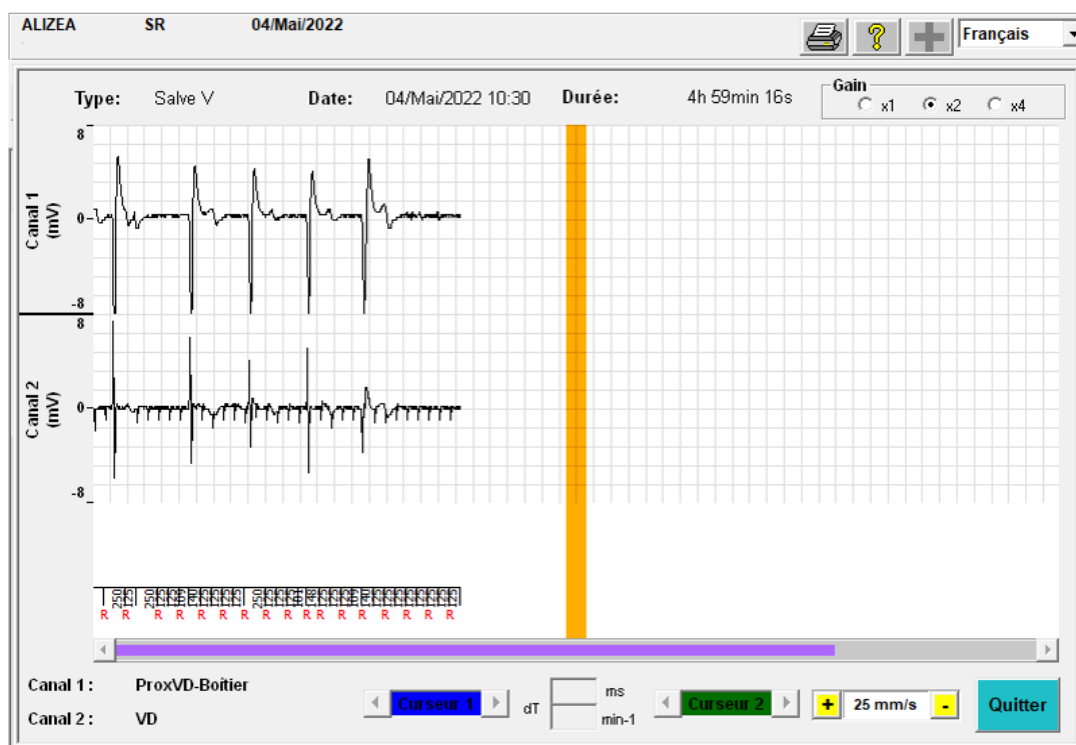
La surdéttection des artefacts de la VM est caractérisée par la présence de cycles répétitifs de 125 ms ou 250 ms (comme illustré ci-dessous), visibles dans :

Figure 2 : Illustration d'un épisode "Salve V" dû à une surdéttection d'artefacts de la VM sur un stimulateur SR.

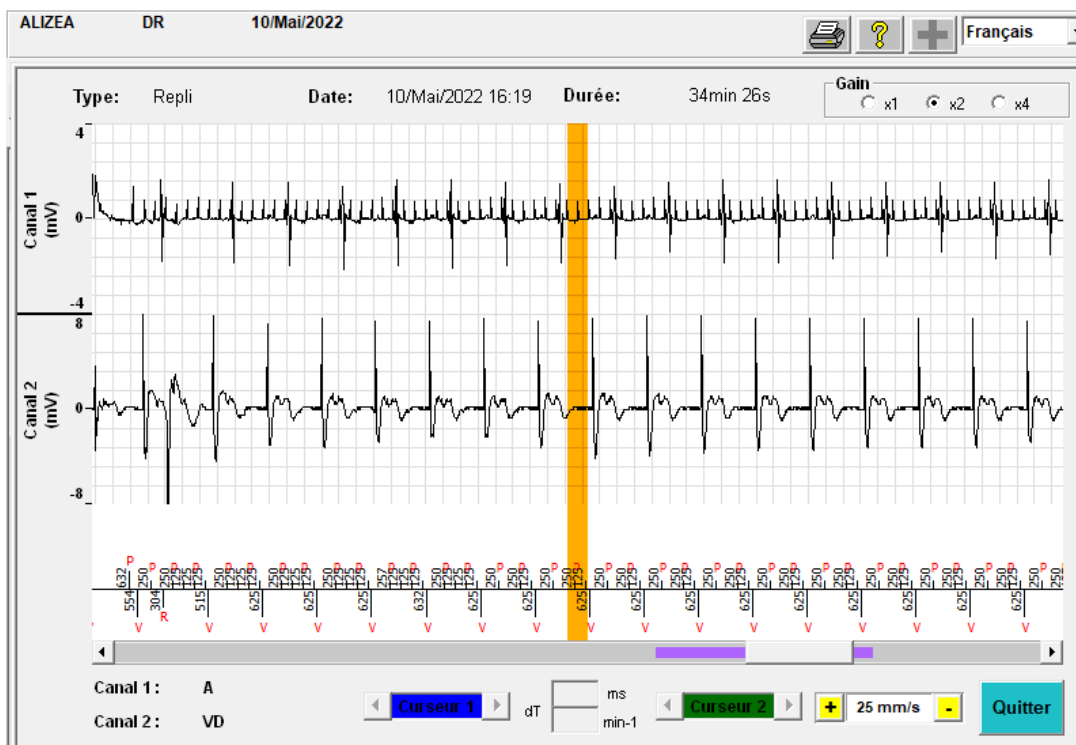
Figure 3 : Illustration d'un épisode de "Repli" dû à une surdéttection d'artefacts de la VM sur un stimulateur cardiaque DR.

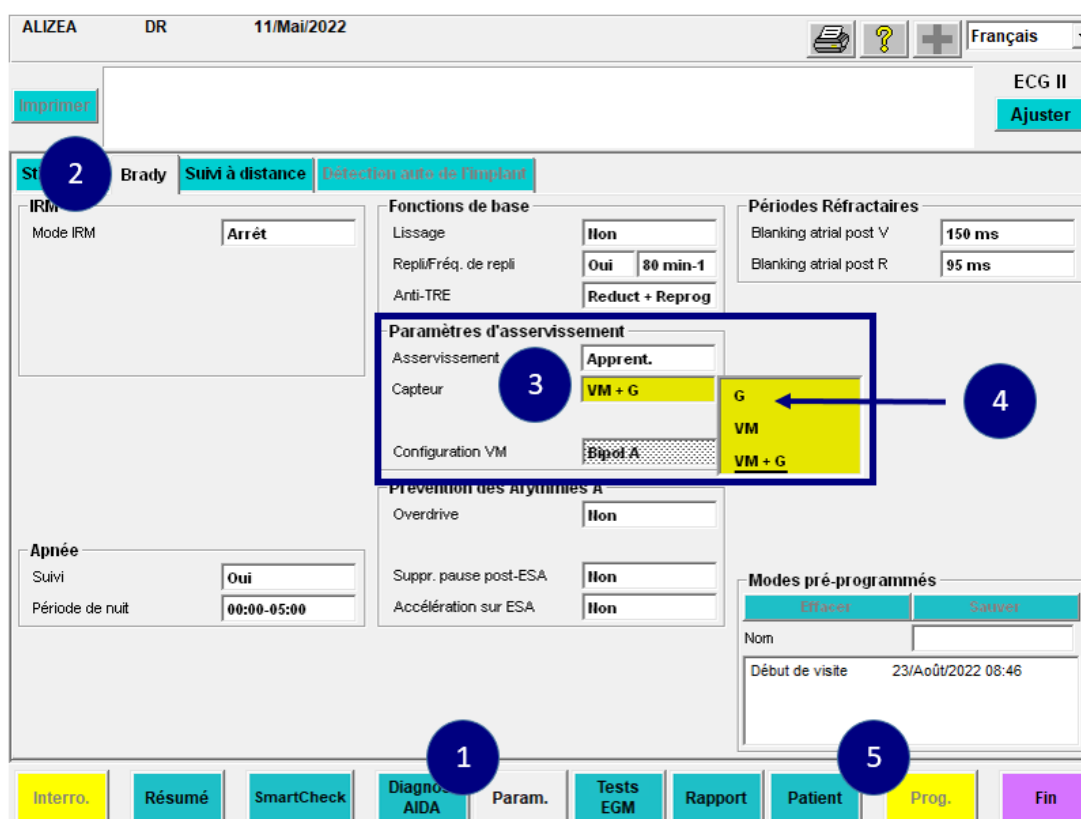
Figure 4 : Séquence de désactivation de la fonctionnalité du capteur VM

1. Sélectionnez l'onglet "Param." dans la barre de menu en bas de l'écran ;
2. Sélectionnez l'onglet "Brady" ;
3. Vérifiez l'état du paramètre "Capteur" dans la zone "Paramètres d'asservissement" ;
4. Désactivez le paramètre "Capteur VM" en sélectionnant "G" puis en appuyant sur "Prog".  
La valeur du paramètre sera alors changée en G uniquement.
