Avis urgent de Sécurité

Risque de surdétection de l'artefact de Ventilation Minute pour les patients dans un sous-ensemble de sondes de stimulation passive XFine à polarisation anormalement élevée, lorsqu'elles sont connectées aux stimulateurs cardiaques ALIZEA / BOREA.

Identifiant FSCA : CRM-SAL-2022-001

Appareils concernés : Sous-ensemble de sondes MicroPort CRM XFine (modèles XFine TX25D, XFine TX26D, XFine JX24D ; XFine JX25D) connectées à des stimulateurs cardiaques MicroPort CRM ALIZEA ou BOREA (modèle ALIZEA DR 1600, ALIZEA SR modèle 1300, BOREA DR modèle 1500, BOREA SR modèle 1200).

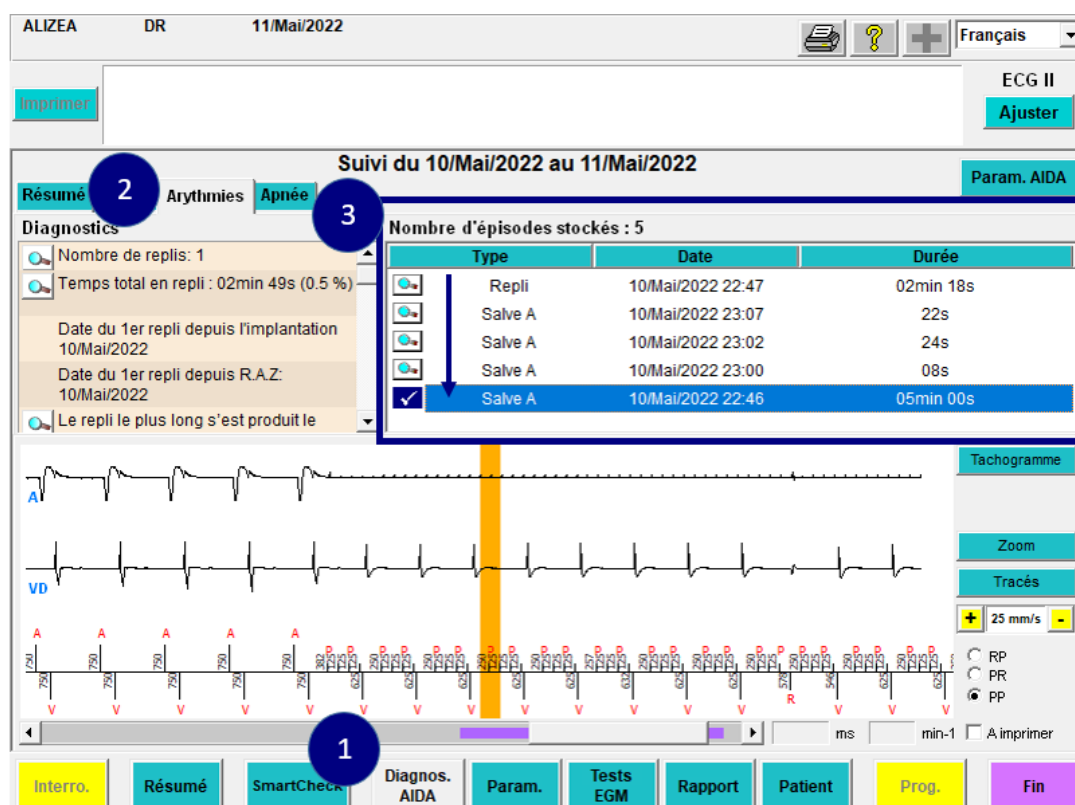
La surdéttection de la VM peut être visible dans les épisodes stockés dans la mémoire du dispositif, comme :

- épisodes "Salve A" ou "Salve V" pour les stimulateurs SR ;
- épisodes "Salve A" ou "Repli" pour les stimulateurs cardiaques DR.

Figure 1 : Séquence de vérification de la présence de la surdéttection de la VM dans les épisodes enregistrés

1. Sélectionnez l'onglet "Diagnos. AIDA" dans la barre de menu en bas de l'écran ;
2. Sélectionnez l'onglet "Arythmies" ;
3. Vérifiez individuellement les épisodes enregistrés pour identifier la présence d'une surdéttection de la VM.

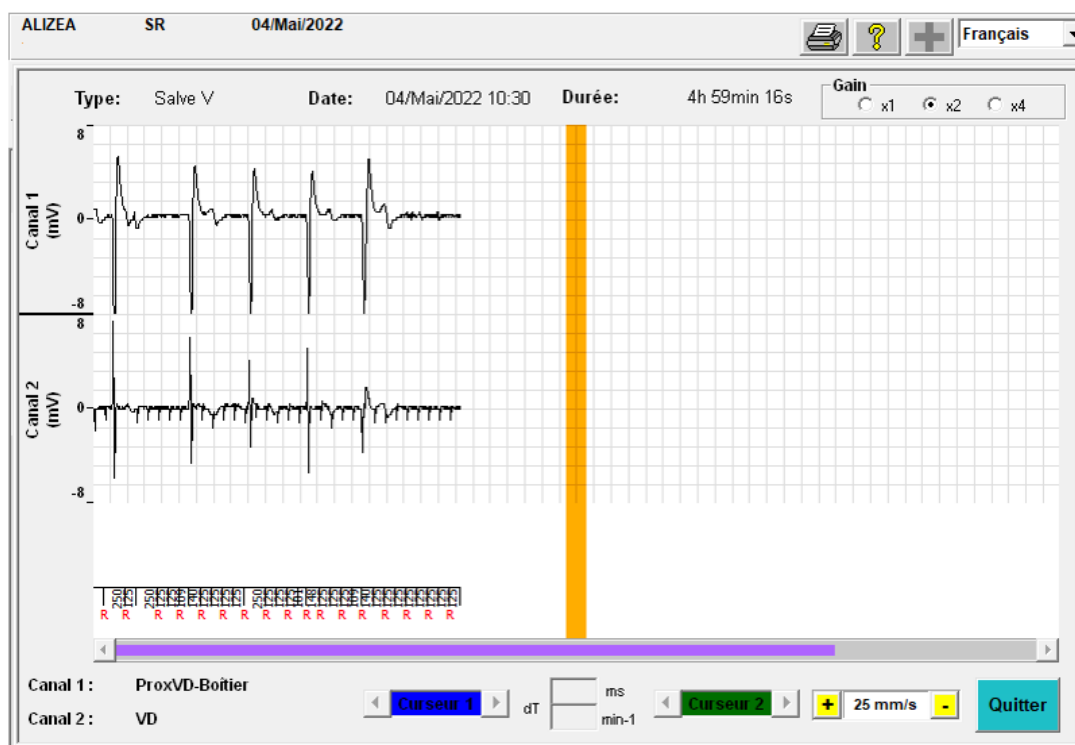
La surdéttection des artefacts de la VM est caractérisée par la présence de cycles répétitifs de 125 ms ou 250 ms (comme illustré ci-dessous), visibles dans :

- Le canal atrial ou ventriculaire pour les stimulateurs SR ;
- Sur le canal atrial pour les stimulateurs DR.

Figure 2 : Illustration d'un épisode "Salve V" dû à une surdétection d'artefacts de la VM sur un stimulateur SR.

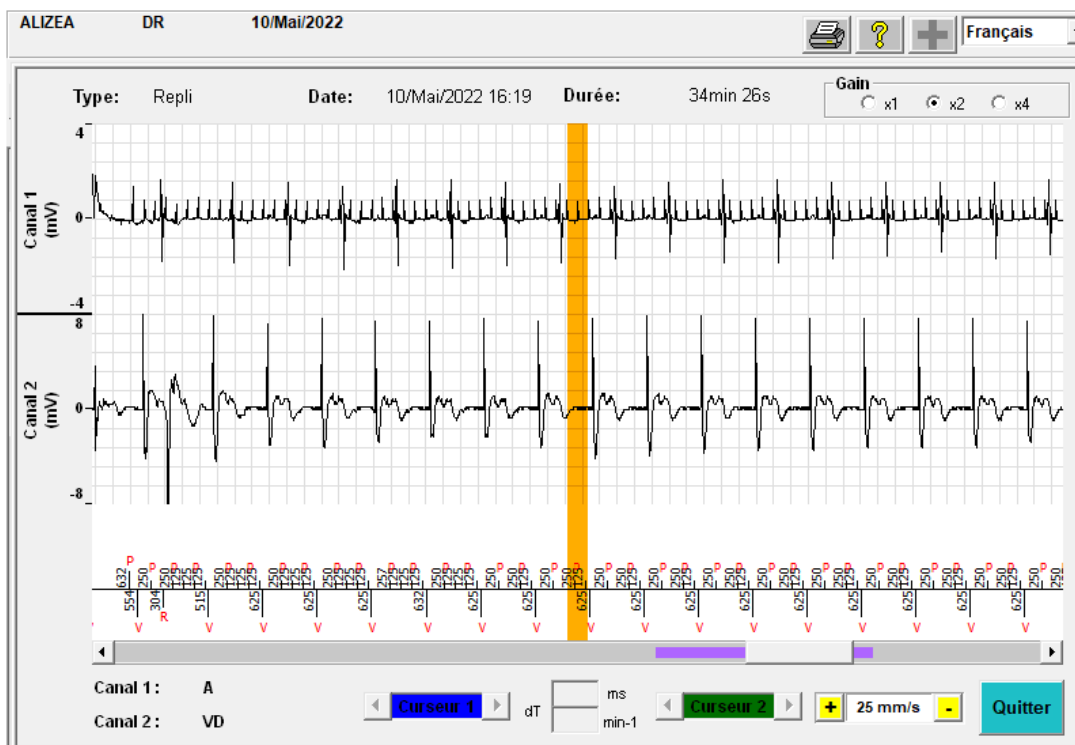
Figure 3 : Illustration d'un épisode de "Repli" dû à une surdétection d'artefacts de la VM sur un stimulateur cardiaque DR.

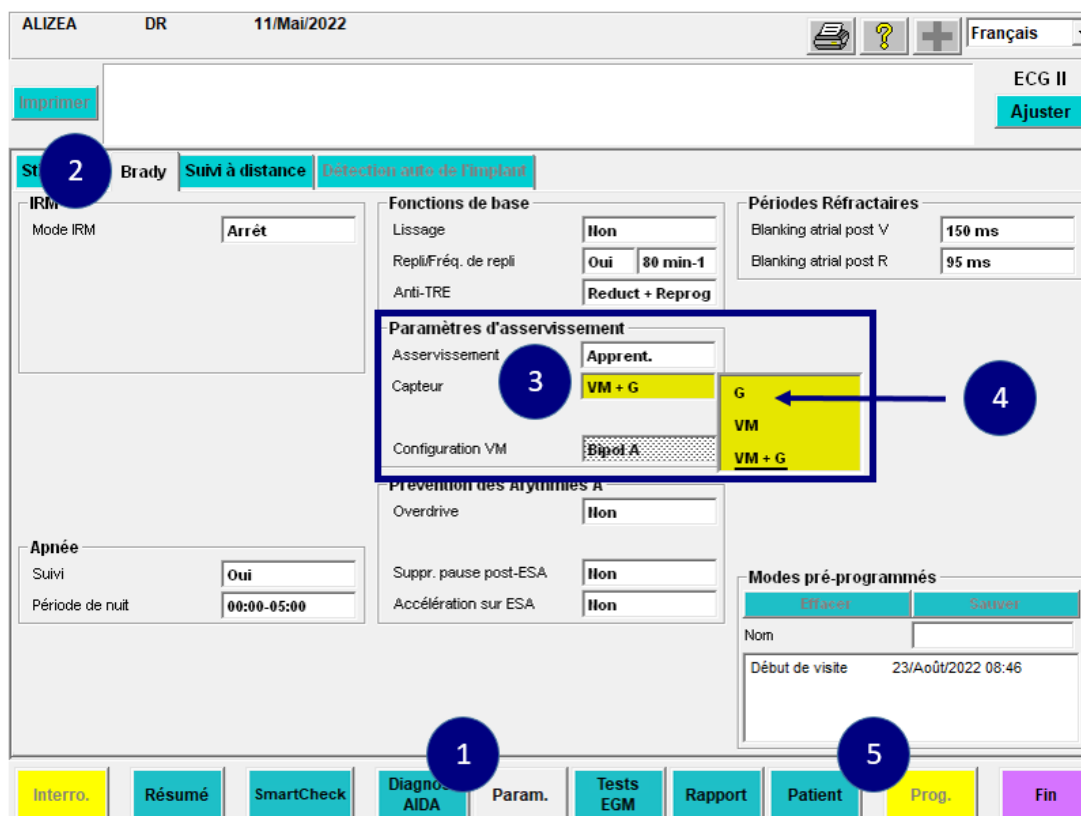
Figure 4 : Séquence de désactivation de la fonctionnalité du capteur VM

1. Sélectionnez l'onglet "Param." dans la barre de menu en bas de l'écran ;
2. Sélectionnez l'onglet "Brady" ;
3. Vérifiez l'état du paramètre "Capteur" dans la zone "Paramètres d'asservissement" ;
4. Désactivez le paramètre "Capteur VM" en sélectionnant "G" puis en appuyant sur "Prog".
La valeur du paramètre sera alors changée en G uniquement.
