INFORMATIVA DI SICUREZZA

Rischio di sovra-detezione di artefatti del segnale Ventilazione Minuto in pazienti impiantati con un limitato sottoinsieme di elettrocateteri a fissazione passiva XFine che presentano una polarizzazione anormalmente elevata, quando connessi a pacemaker ALIZEA / BOREA.

Identificativo: CRM-SAL-2022-001

Dispositivi coinvolti: sottoinsieme di elettrocateteri MicorPort CRM XFine (modelli XFine TX25D, XFine TX26D, XFine JX24D; XFine JX25D) connessi a pacemaker MicroPort CRM ALIZEA o BOREA (modelli ALIZEA DR 1600, ALIZEA SR 1300, BOREA DR 1500, BOREA SR 1200).

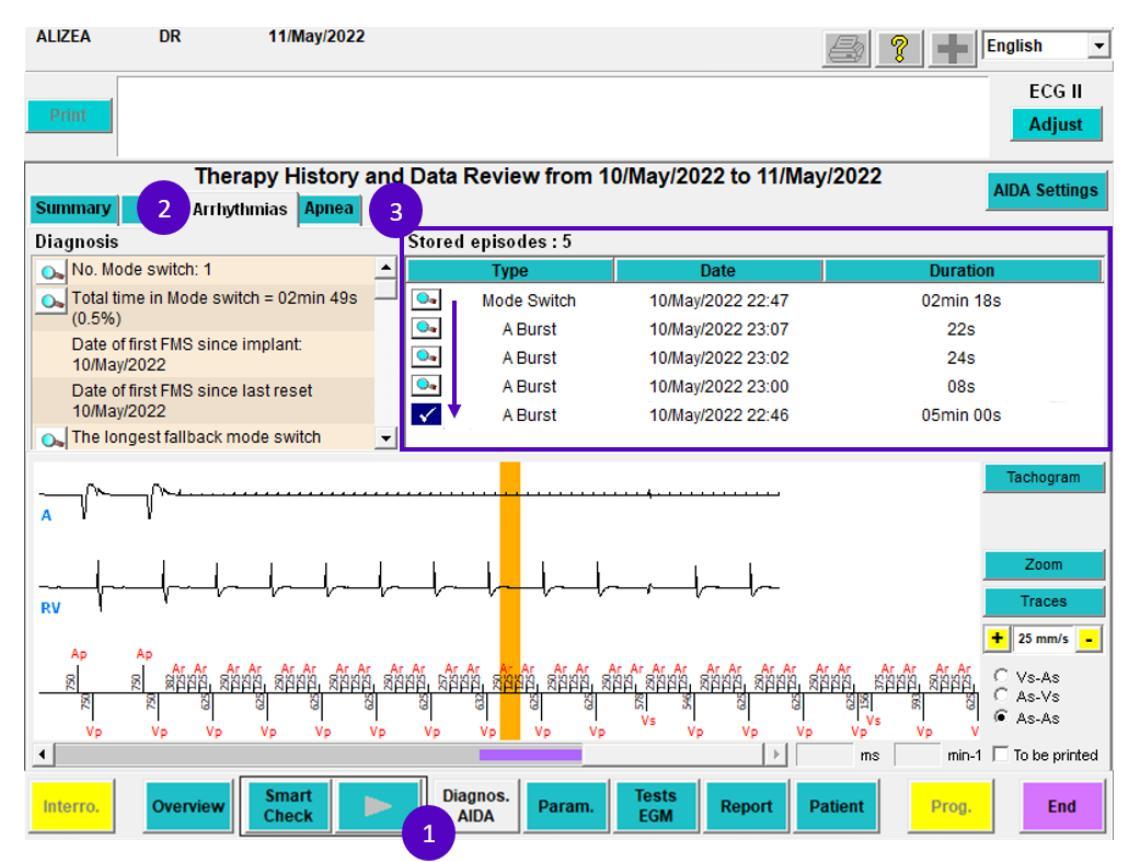
Figura 1: Sequenza per controllare la presenza di episodi di sovra-detezione VM nelle memorie del dispositivo

La sovra-detezione VM potrebbe essere visibile negli episodi archiviati nella memoria del dispositivo, come:

- Episodi di "Raffica A" o "Raffica V" per pacemaker SR;
- Episodi di "Raffica A" o "Mode Switch" per pacemaker DR.

- 1. Selezionare "Diagnos. AIDA" nella barra del menu nella parte inferiore dello schermo;
- 2. Selezionare la tabella "Aritmie";
- 3. Controllare ogni episodio registrato per identificare la presenza di sovra-detezione del segnale VM.

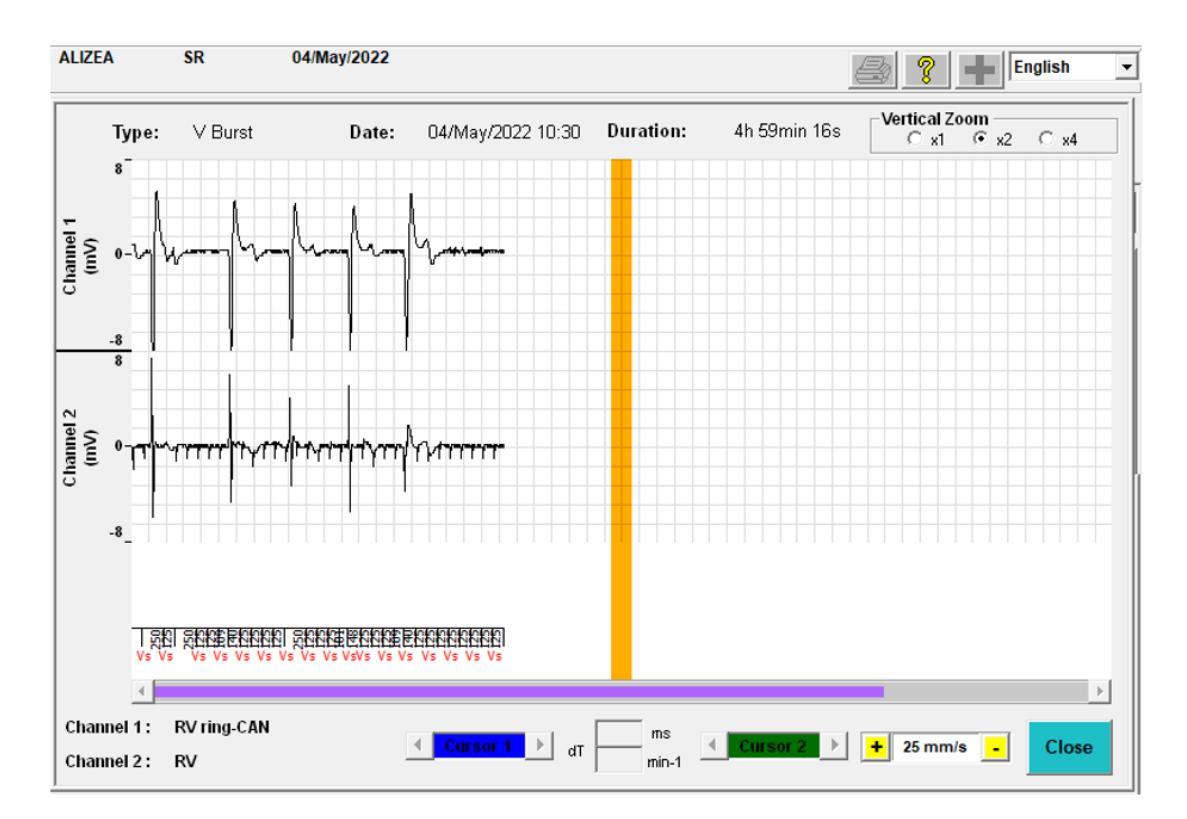
La sovra-detezione di rumore VM è caratterizzato dalla presenza di cicli ripetitivi di 125ms o 250ms (come illustrato sotto), visibile nel canale:

- Atriale o ventricolare nei pacemaker SR;
- Atriale nei pacemaker DR.

Figura 2: illustrazione di un episodio di "Raffica V" causato da sovra-detezione di rumore VM in pacemaker SR

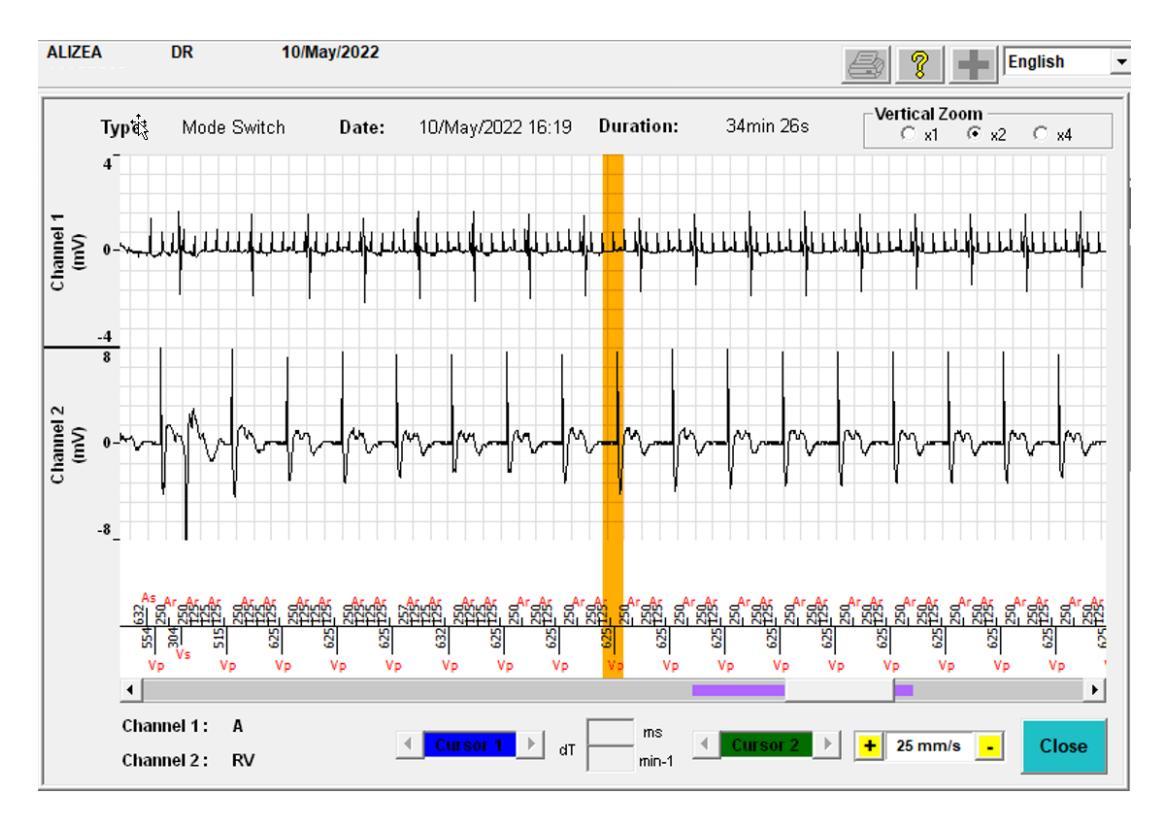
Figura 3: illustrazione di un episodio di "Mode Switch" causato da sovra-detezione di rumore VM in pacemaker DR
