### **INFORMATIVA DI SICUREZZA**

Rischio di sovra-detezione di artefatti del segnale Ventilazione Minuto in pazienti impiantati con un limitato sottoinsieme di elettrocateri a fissazione passiva XFine che presentano una polarizzazione anormalmente elevata, quando connessi a pacemaker ALIZEA / BOREA.

**Identificativo:** CRM-SAL-2022-001

**Dispositivi coinvolti:** sottoinsieme di elettrocateri MicorPort CRM XFine (modelli XFine TX25D, XFine TX26D, XFine JX24D; XFine JX25D) connessi a pacemaker MicroPort CRM ALIZEA o BOREA (modelli ALIZEA DR 1600, ALIZEA SR 1300, BOREA DR 1500, BOREA SR 1200).

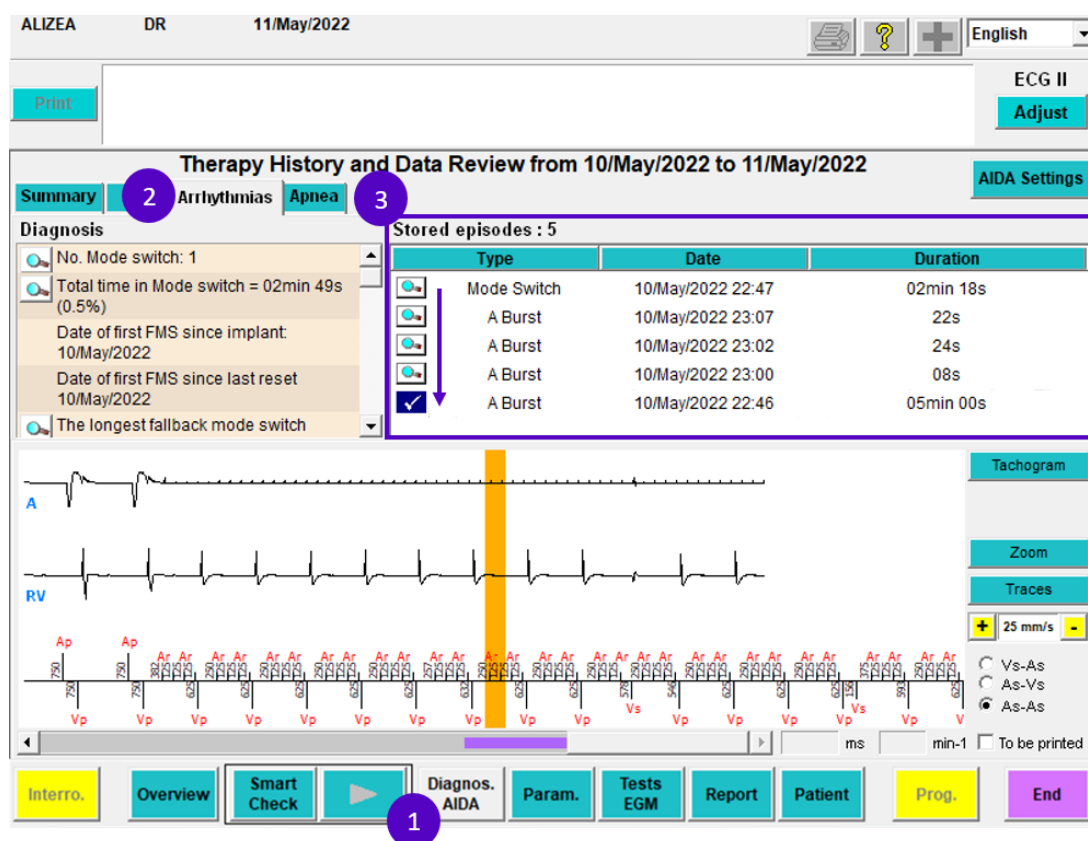
La sovra-detezione VM potrebbe essere visibile negli episodi archiviati nella memoria del dispositivo, come:

- Episodi di “Raffica A” o “Raffica V” per pacemaker SR;
- Episodi di “Raffica A” o “Mode Switch” per pacemaker DR.

Figura 1: Sequenza per controllare la presenza di episodi di sovra-detezione VM nelle memorie del dispositivo

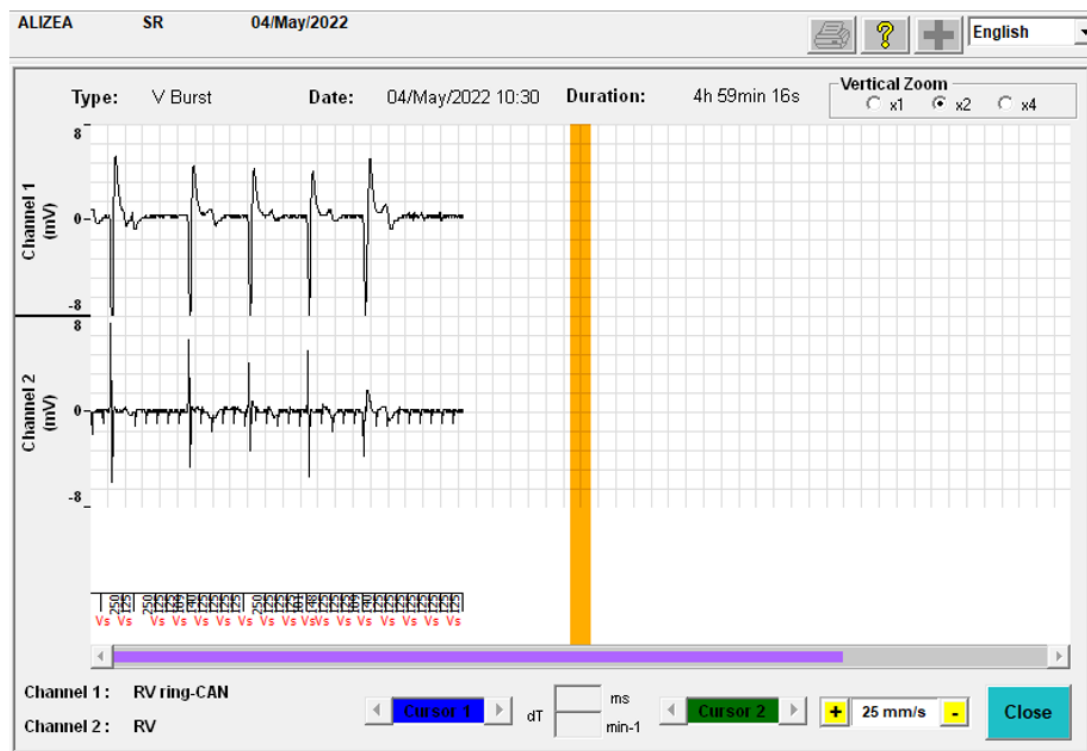
La sovra-detezione di rumore VM è caratterizzato dalla presenza di cicli ripetitivi di 125ms o 250ms (come illustrato sotto), visibile nel canale:

- Atriale o ventricolare nei pacemaker SR;
- Atriale nei pacemaker DR.

Figura 2: illustrazione di un episodio di “Raffica V” causato da sovra-detezione di rumore VM in pacemaker SR

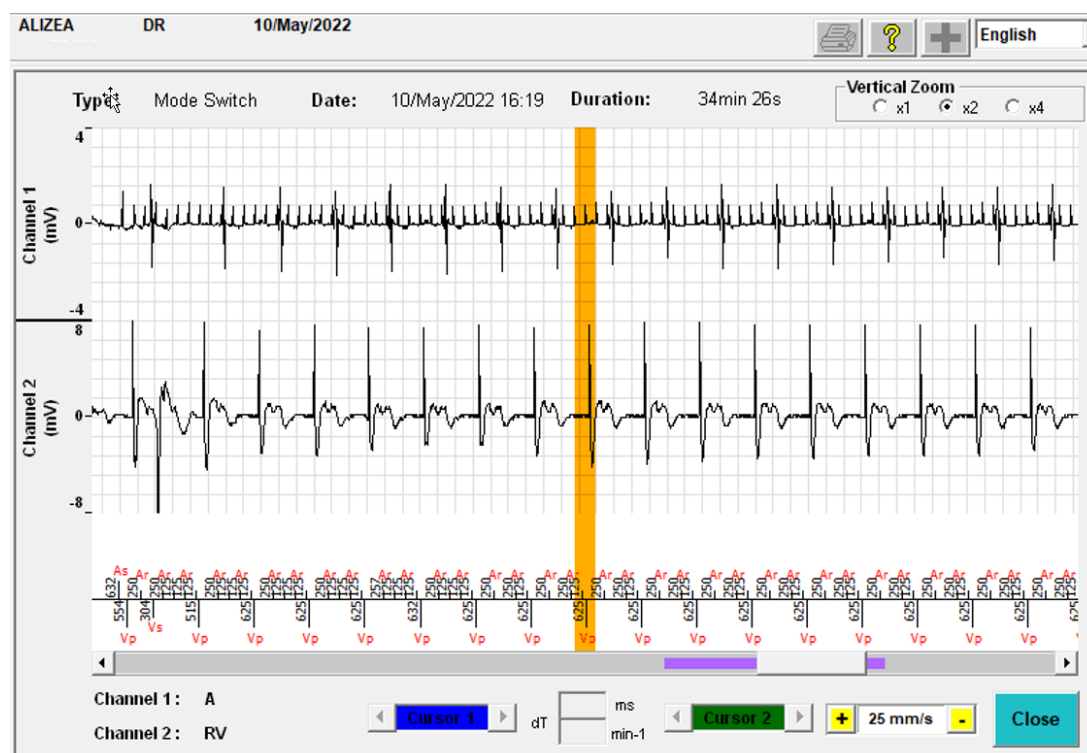
Figura 3: illustrazione di un episodio di “Mode Switch” causato da sovra-detezione di rumore VM in pacemaker DR

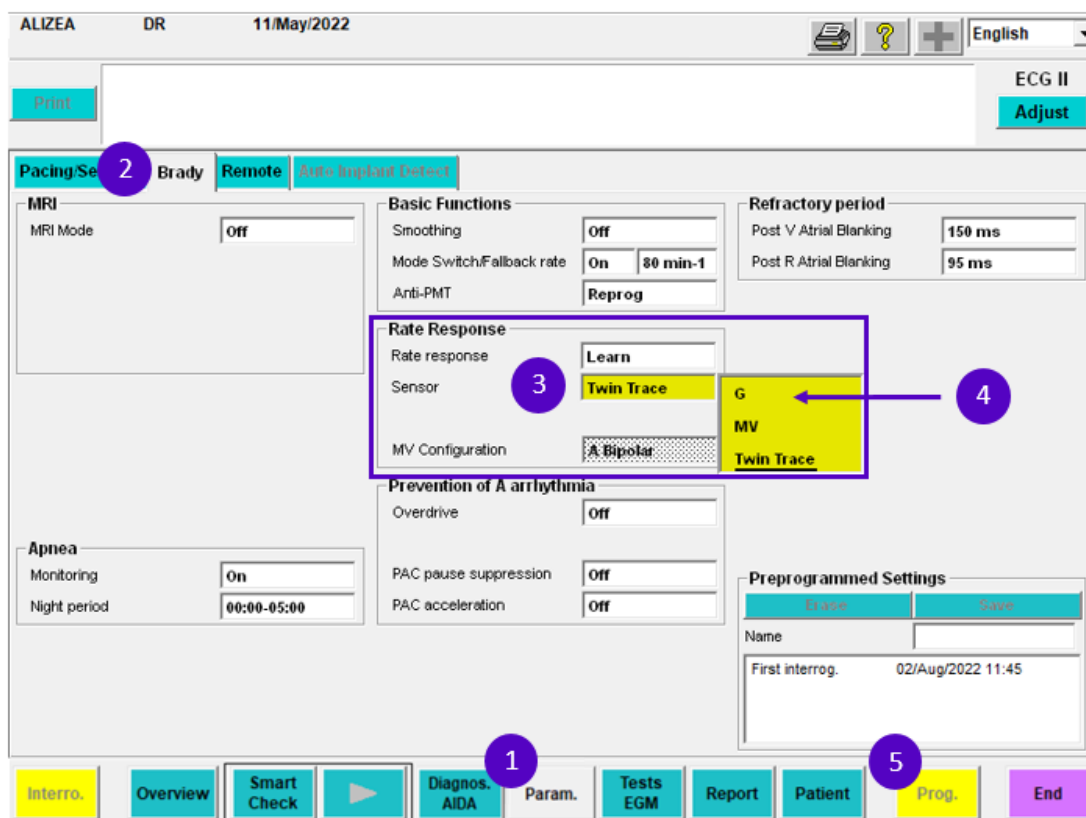
Figura 4: Sequenza per disabilitare la funzionalità del sensore VM

1. Per pazienti pacemaker-dipendenti impiantati con un sistema SR, raccomandiamo di **DISABILITARE IL SENSORE VM** durante un tempestivo controllo ambulatoriale del dispositivo. Se è richiesta la funzione Rate Responsive, scegliere il sensore accelerometro (G).

1. Selezionare “Param.” dalla barra del menu nella parte inferiore dello schermo;
2. Selezionare la tabella “Brady”;
3. Controllare lo status del parametro “Sensore” nell’area “Rate Response”;
4. Disattivare il parametro “Sensore VM” selezionando “G” e quindi premere “Prog”. Il valore del parametro sarà quindi cambiato sul solo sensore G.

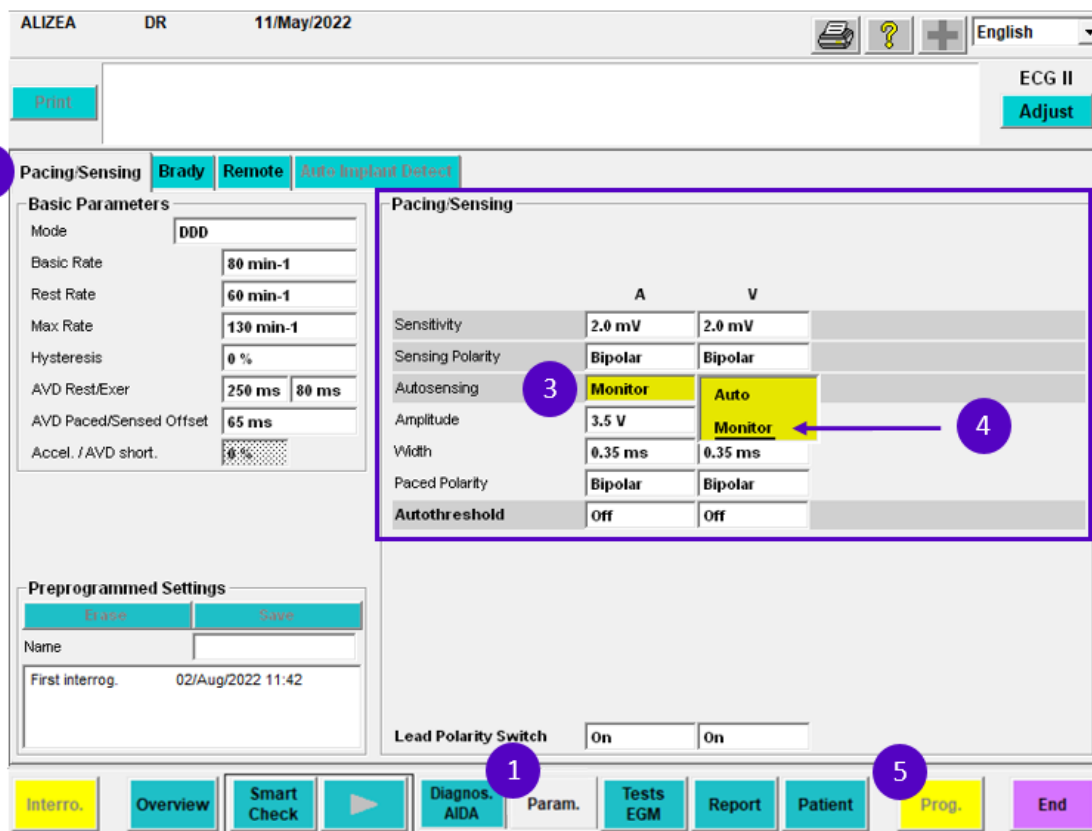
Figura 5: Sequenza per la disattivazione della funzionalità Autosensing

- Considerare la riprogrammazione della sensibilità:
  - Se il valore di "Autosensing" è impostato su "Auto", modificarlo in "Monitor";
  - Quindi impostare un valore di sensibilità più alto (dispositivo meno sensibile) e mantenere il valore di "Autosensing" su "Monitor".
- Alternativamente, si dovrebbe considerare di spegnere il sensore VM. In quest'ultimo caso, se è richiesta la funzione Rate Responsive, scegliere il sensore accelerometro (G).

1. Selezionare "Param." dalla barra del menu nella parte inferiore dello schermo;
2. Selezionare la tabella "Pacing/Sensing";
3. Controllare il valore del parametro "Autosensing" nell'area "Pacing/Sensing";
4. Disattivare il parametro "Autosensing" selezionando "Monitor" e premere quindi "Prog".
