### **Dringende Sicherheitsinformation**

Roboterarm-Wagenbaugruppe Modellnr. MRASC0002, Turm Modellnr. MRASC0003, MRASC0005 Service

August 2023

#### Medtronic Referenz: FA1228 Einmalige EU-Hersteller-Registrierungsnummer (SRN): US-MF-000028763

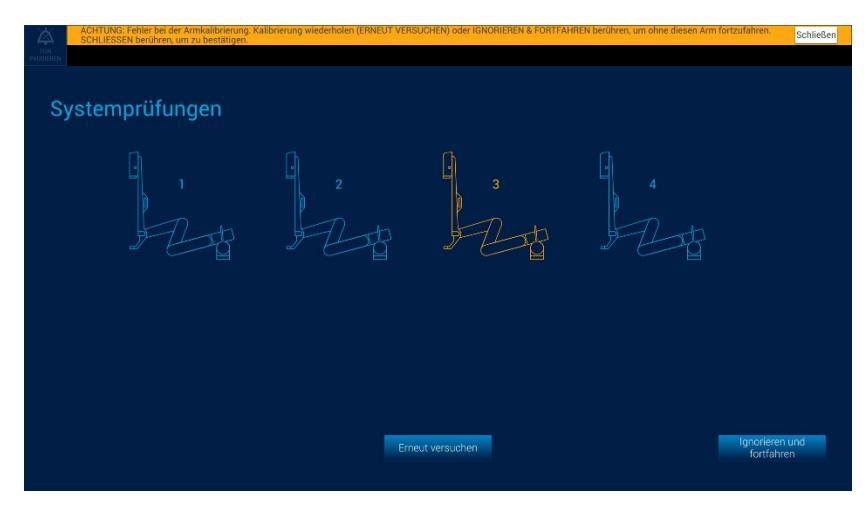
1. Wenn bei einem Roboterarm ein Kalibrierungsproblem auftritt, zeigt der Bildschirm "System Checks" (Systemprüfungen) den betreffenden Roboterarm mit dem Fehler an und bietet die Möglichkeit, den Roboterarm entweder neu zu kalibrieren oder ihn zu ignorieren und fortzufahren.

Wenn die Kalibrierung eines Roboterarms fehlgeschlagen ist, wählen Sie <u>nicht</u> die Schaltfläche **Retry** (Wiederholen) oder **Ignore & Continue** (Ignorieren und fortfahren).

Starten Sie stattdessen den Roboterarm neu, indem Sie die folgenden Schritte ausführen:

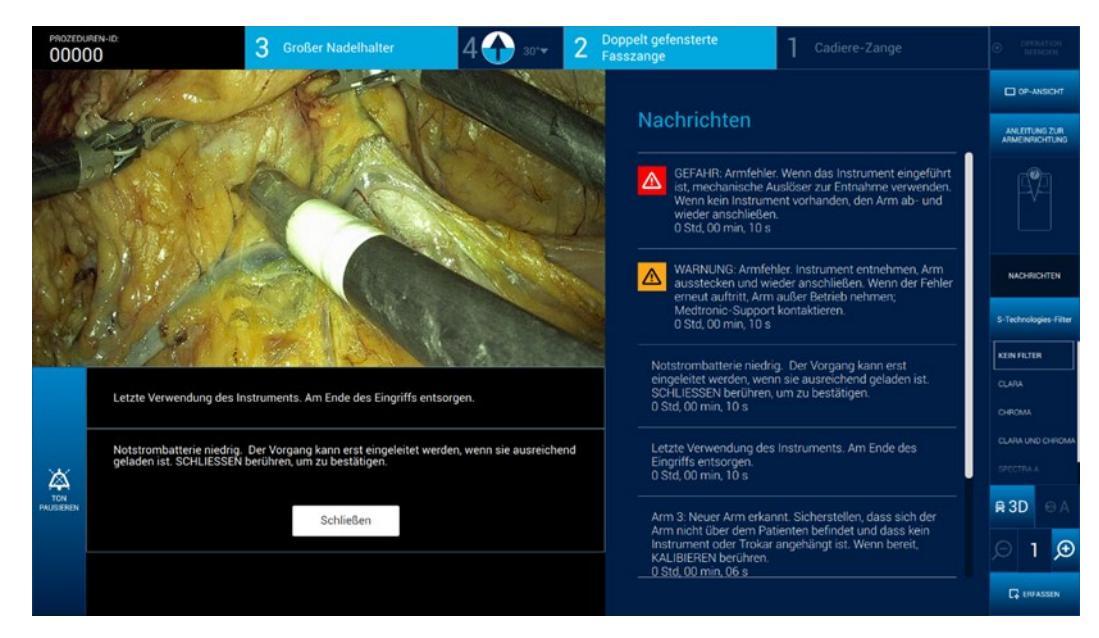
Wenn einer der folgenden Fehler in der Liste der Meldungen erscheint, starten Sie den Roboterarm gemäß den Anweisungen in Schritt 1 neu. Wenn der Fehler erneut auftritt, schalten Sie den Roboterarm aus. Dazu stecken Sie das Datenkabel des Roboterarm-Wagens aus und nehmen den Roboterarm außer Betrieb. "Arm [ARM #]: WARNING: Arm error. Withdraw instrument, unplug and reconnect arm. If error reoccurs, remove arm from use; contact Medtronic support." (Roboterarm [ARM-Nr.]: WARNUNG: Roboterarm-Fehler. Ziehen Sie das Instrument zurück. Trennen Sie die Verbindung des Roboterarms und schließen Sie ihn wieder an. Wenn der Fehler erneut auftritt, nehmen Sie den Roboterarm außer Betrieb. Wenden Sie sich an den Kundendienst von Medtronic.)

- c. Schalten Sie den Roboterarm bei einem erneuten Kalibrierungsfehler aus. Ziehen Sie dazu das Datenkabel des Roboterarm-Wagens aus und nehmen Sie den Roboterarm außer Betrieb.
- 2. Wählen Sie die Schaltfläche **Messages** (Meldungen) im Menü rechts auf dem interaktiven Display des OP-Teams. Die Meldungen für dieses Verfahren werden in umgekehrter chronologischer Reihenfolge angezeigt (die neueste Meldung wird zuerst angezeigt).
