Aktualisierung der wichtigen Sicherheitsinformation

Aktualisierung der im August 2022 herausgegebenen Kommunikation zum Risiko eines Oversensings von Artefakten des Atemminutenvolumens (MV) mit einer Untergruppe von anormal hochpolarisierenden passiven XFine-Schrittmacherelektroden, wenn diese an ALIZEA / BOREA-Schrittmacher angeschlossen sind.

FSCA Kennung: CRM-SAL-2022-001 – Rev. B

Betroffene Geräte: Eine Untergruppe von MicroPort CRM XFine leads (Modelle XFine TX25D, XFine TX26D, XFine JX24D; XFine JX25D) angeschlossen an MicroPort CRM ALIZEA oder BOREA Herzschrittmacher (Modelle ALIZEA DR 1600, ALIZEA SR Modell 1300, BOREA DR Modell 1500, BOREA SR Modell 1200).

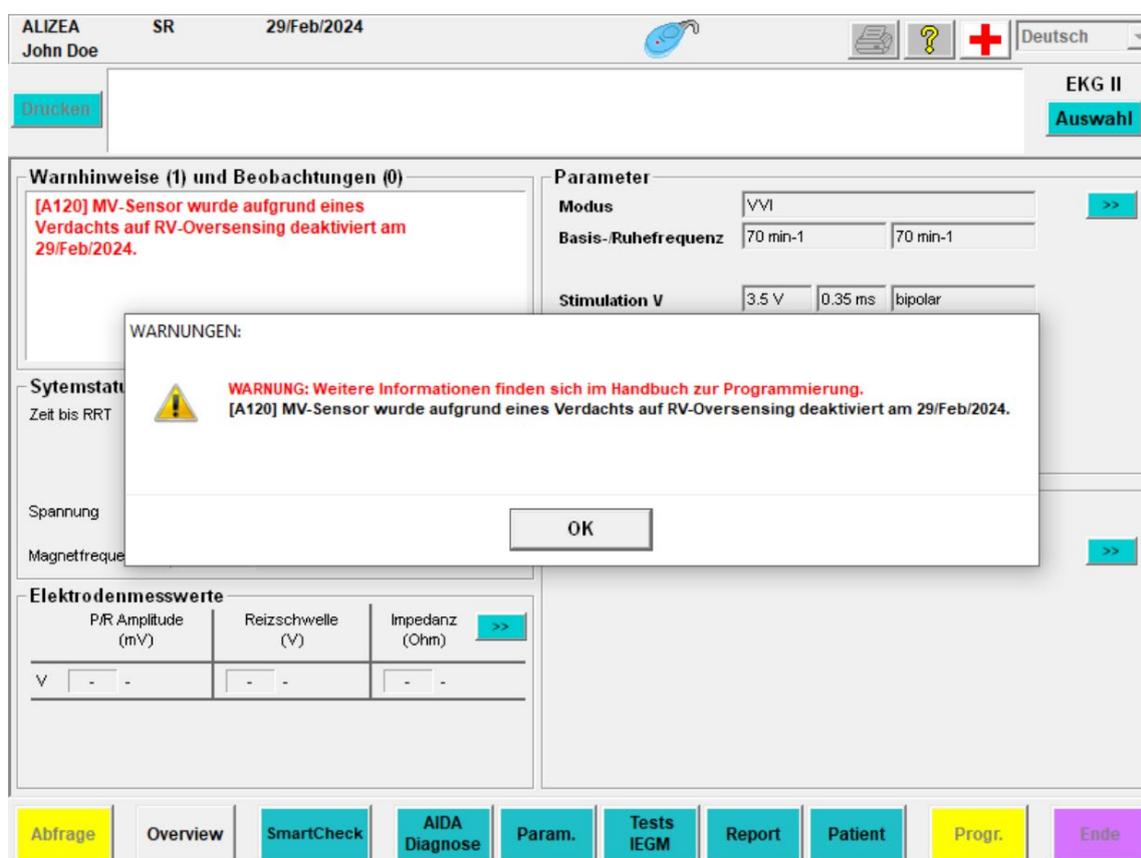
Wenn bei der Abfrage ein MV-Oversensing im Ventrikel auftritt, wird ein Pop-up-Fenster angezeigt:

- [A120] MV-Sensor wurde aufgrund eines Verdachts auf RV-Oversensing deaktiviert am [Datum].

Abbildung 1: Warnhinweis zur Deaktivierung des MV Sensors wegen MV-Oversensing

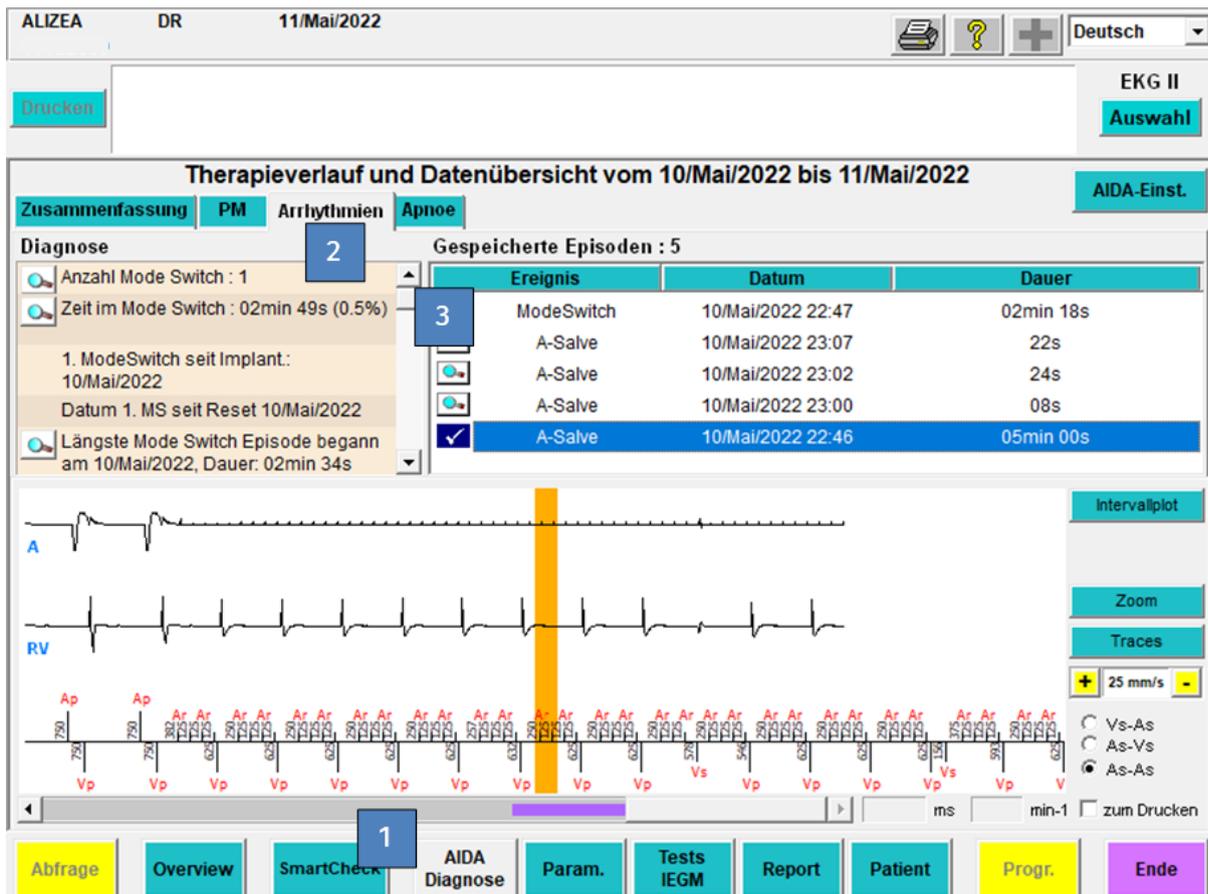
1. Drücken Sie die „AIDA DIAGNOSE“ in der Menüleiste am unteren Rand des Bildschirms;
2. Wählen Sie „ARRHYTHMIEN“ aus;
3. Überprüfen Sie die aufgezeichneten „EPISODEN“ einzeln, um das Vorhandensein von MV- Oversensing festzustellen.

Abbildung 2: Sequenz zur Überprüfung des Vorhandenseins von MV-Oversensing in aufgezeichneten Episoden

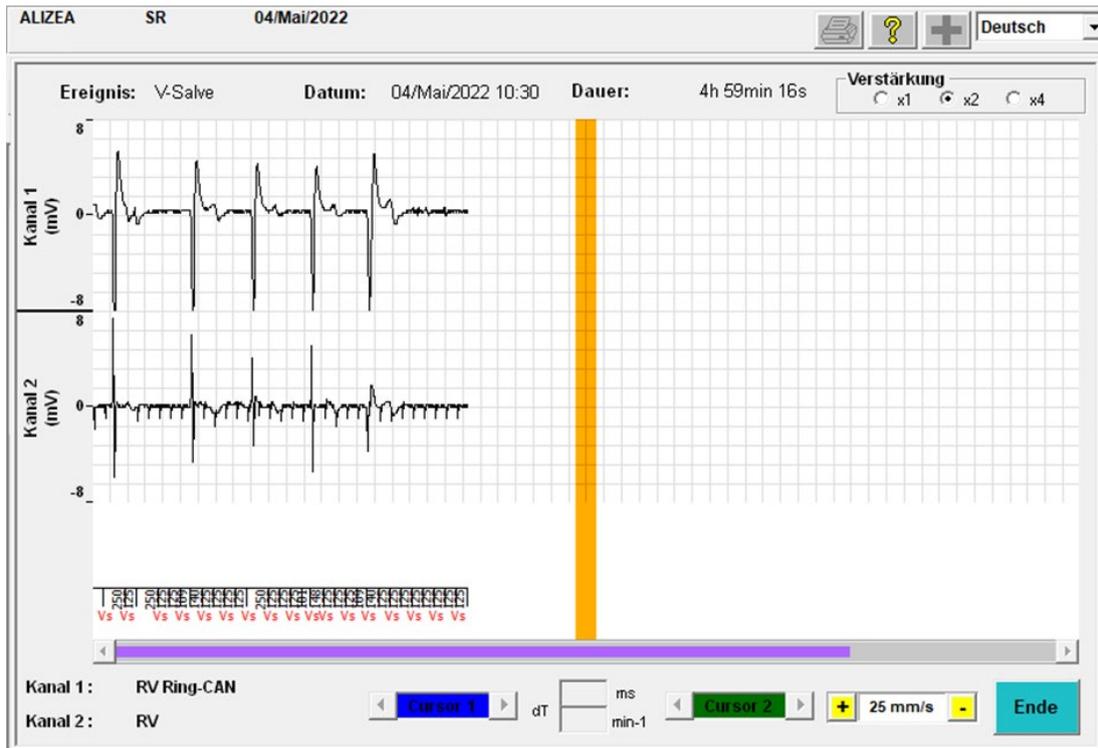
MV-Artefakte sind sichtbar durch das Vorhandensein von sich wiederholenden Zyklen von 125 ms oder 250 ms Zykluslänge im:

Abbildung 3: Illustration einer „V-Burst“-Episode aufgrund von MV -Oversensing bei einem SR-Schrittmacher

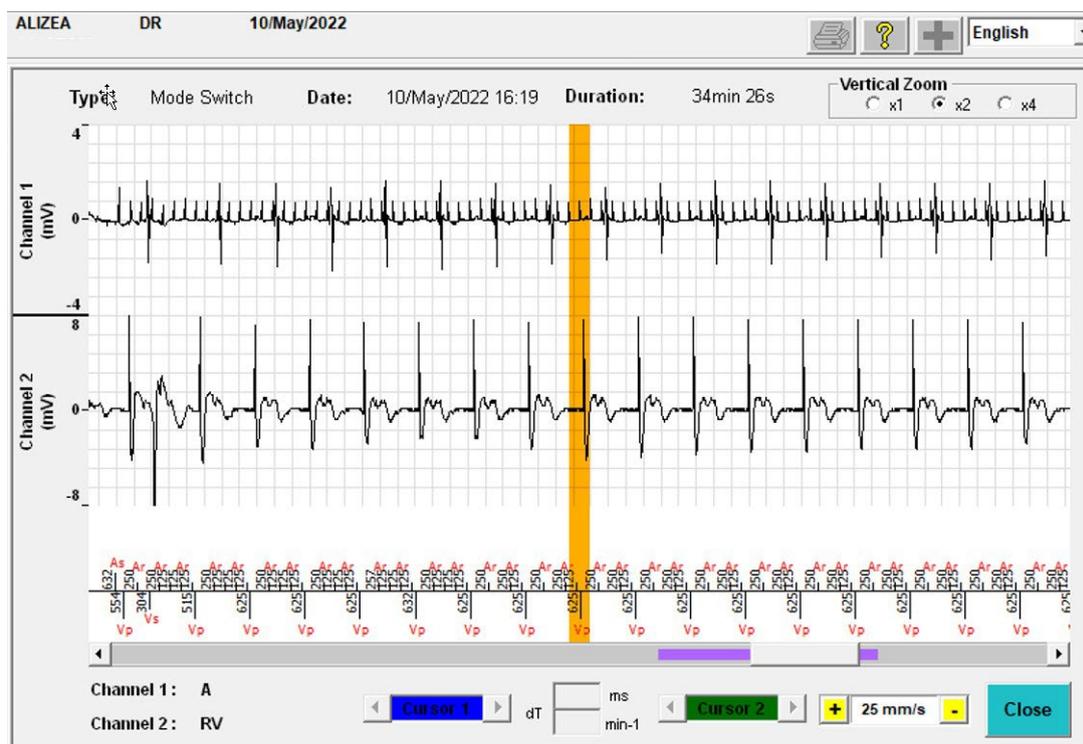
Abbildung 4: Illustration einer „Mode Switch“ Episode wegen MV Oversensing bei einem DR Herzschrittmacher
