## Mise à jour d'Information Urgente de Sécurité

Mise à jour de la communication datée d'août 2022 relative au risque de surdétection d'artefact de Ventilation Minute pour les patients dans un sous-ensemble de sondes de stimulation passive XFine à polarisation anormalement élevée, lorsqu'elles sont connectées aux stimulateurs cardiaques ALIZEA / BOREA.

**Identifiant FSCA :** CRM-SAL-2022-001 – Rev. B

**Appareils concernés:** Sous-ensemble de sondes MicroPort CRM XFine (modèles XFine TX25D, XFine TX26D, XFine JX24D; XFine JX25D) connectées à des stimulateurs cardiaques MicroPort CRM ALIZEA ou BOREA (modèles ALIZEA DR 1600, ALIZEA SR 1300, BOREA DR 1500, BOREA SR 1200).

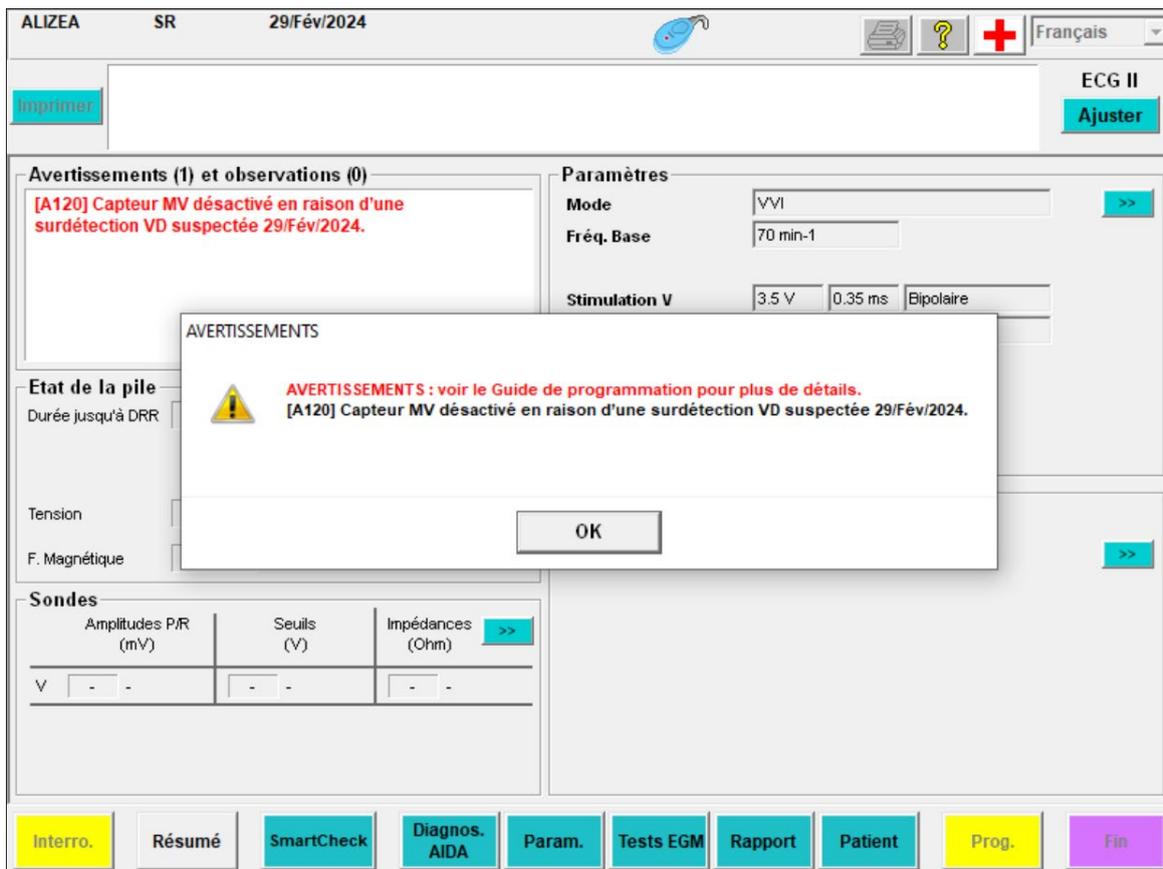
A l'interrogation, si une surdétection d'artefacts VM s'est produite dans le ventricule, une fenêtre contextuelle s'affiche:

- [A120] Capteur MV désactivé en raison d'une surdétection VD suspectée [date].

Figure 1 : Avertissement de désactivation du capteur MV en raison d'une surdétection de la VM

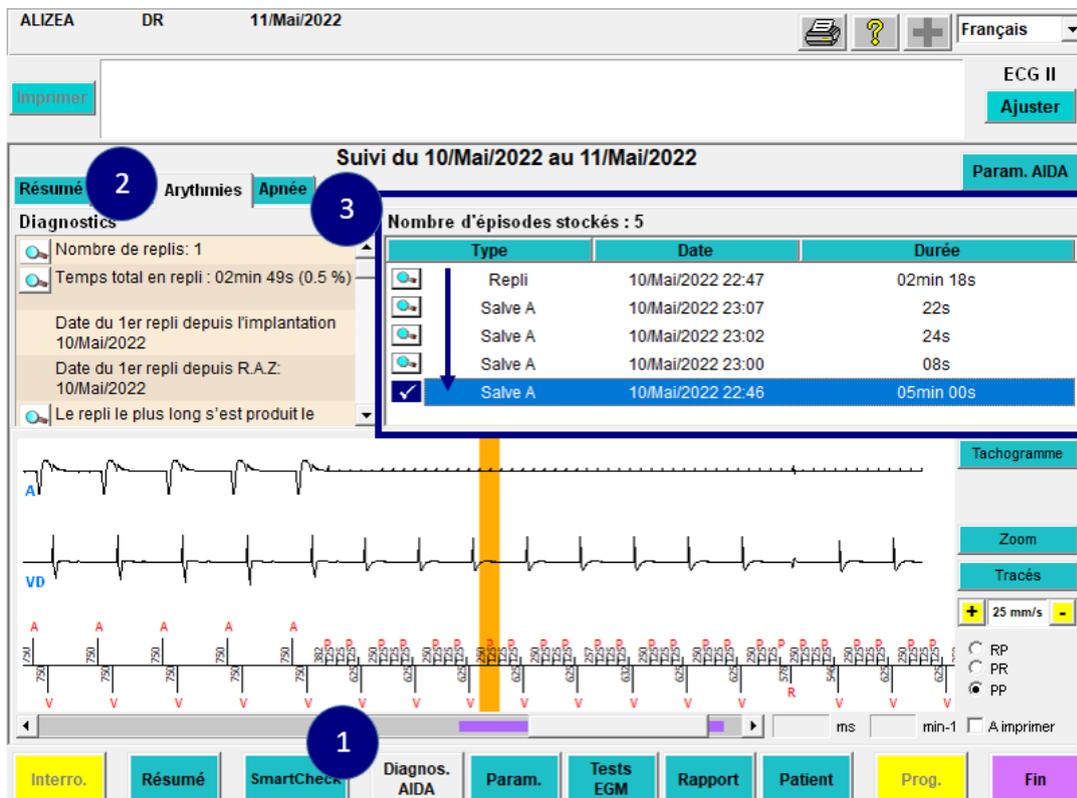
Figure 2: Séquence de vérification de la présence de surdétection de la VM dans les épisodes enregistrés

1. Sélectionnez l'onglet "Diagnos. AIDA" dans la barre de menu en bas de l'écran ;
2. Sélectionnez l'onglet "Arythmies" ;
3. Vérifiez individuellement les épisodes enregistrés pour identifier la présence de surdétection de la VM.

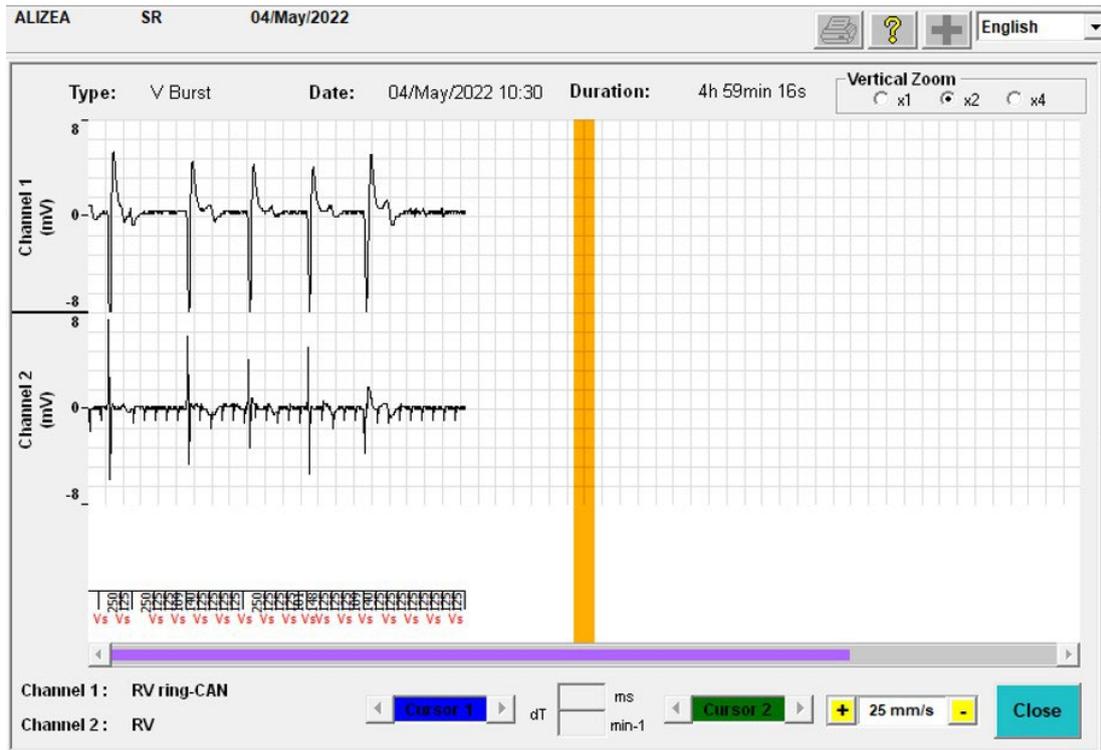
La surdétection des artefacts de la VM est caractérisée par la présence de cycles répétitifs de 125 ms ou 250 ms (comme illustré ci-dessous), visible dans:

Figure 3 : Illustration d'un épisode de "Salve V" dû à une surdétection d'artefacts de la VM sur un stimulateur SR.

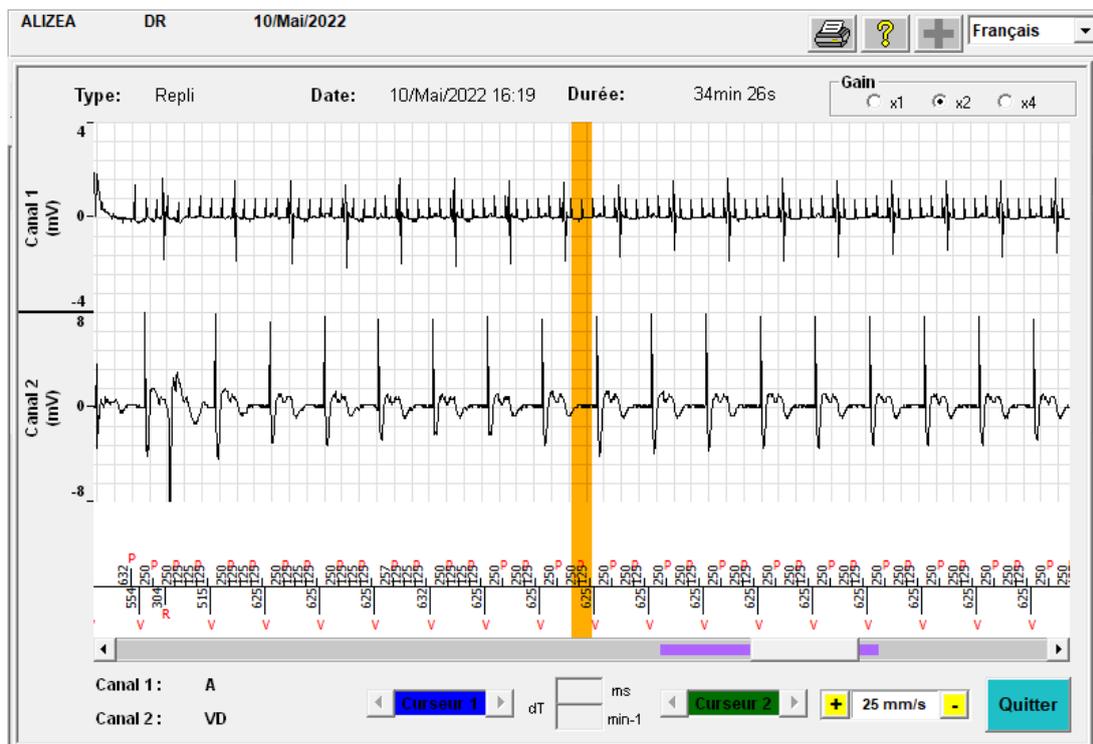
Figure 4: Illustration d'un épisode de "Repli" dû à une surdétection d'artefacts de la VM sur un stimulateur DR.
