Aggiornamento Informativa Urgente di Sicurezza (FSN-Field Safety Notice)

Identificativo FSCA: CRM-SAL-2022-001 – Rev. B

Dispositivi interessati: Sottoinsieme di elettrocateri MicroPort CRM XFine (modelli XFine TX25D, XFine TX26D, XFine JX24D; XFine JX25D) connessi a pacemaker MicroPort CRM ALIZEA o BOREA (modelli ALIZEA DR 1600, ALIZEA SR 1300, BOREA DR 1500, BOREA SR 1200).

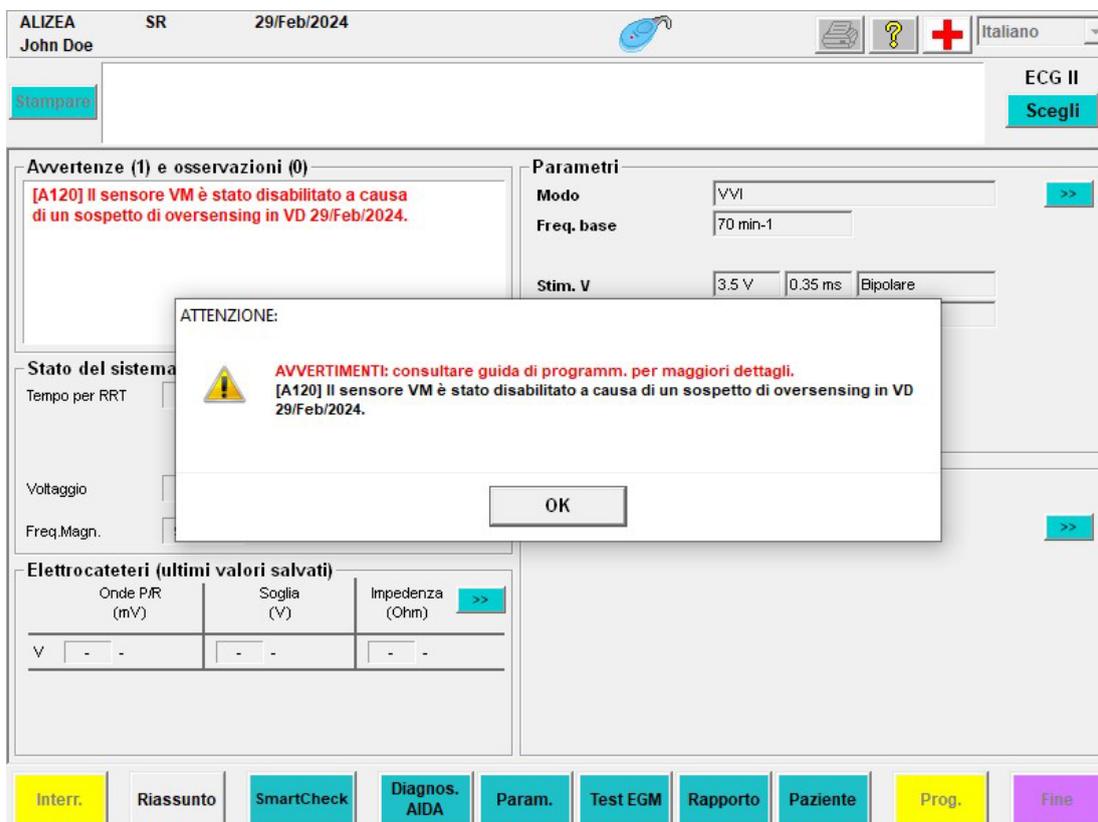
- [A120] Il sensore VM è stato disabilitato a causa di un sospetto di oversensing in VD (Ventricolo Destro) [data]

Figura 1: messaggio di attenzione a seguito della disattivazione del sensore VM per oversensing del segnale VM

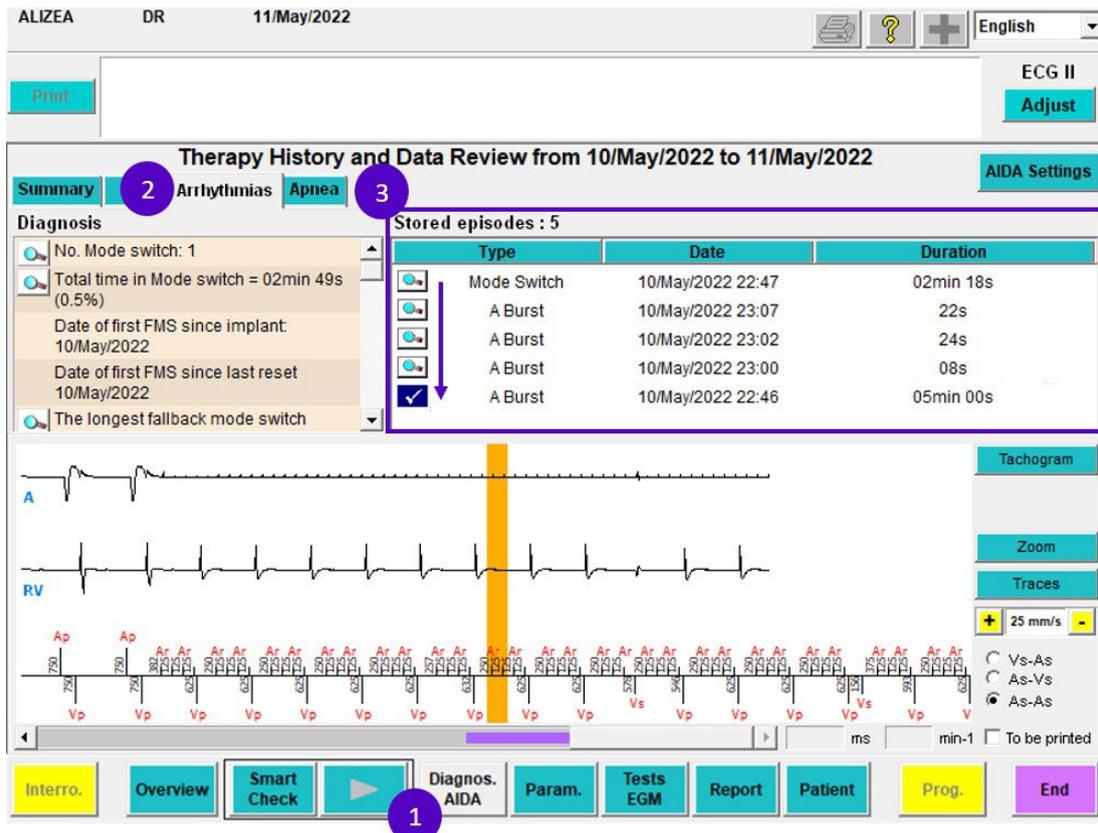
Figura 2: Sequenza di operazioni per controllare la presenza di oversensing VM negli episodi memorizzati

1. Selezionare "Diagnos. AIDA" nella barra menu presente nella parte inferiore dello schermo;
2. Selezionare il tab. "Aritmie";
3. Controllare i singoli episodi memorizzati per individuare la presenza di oversensing del segnale VM.

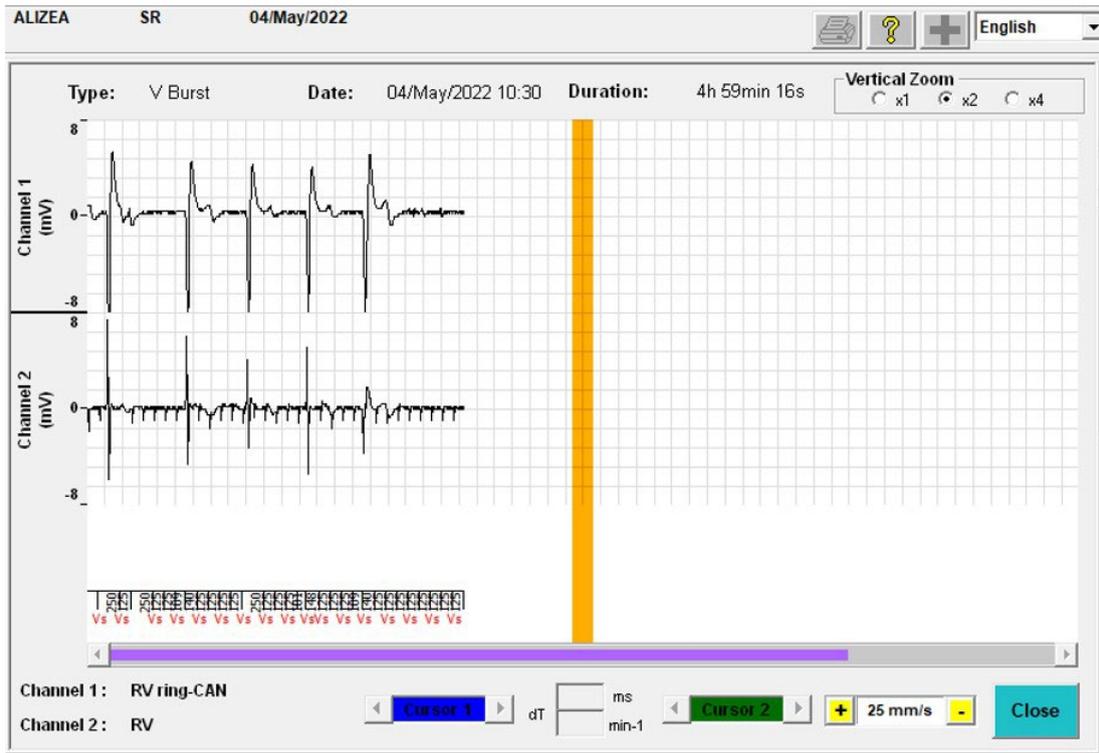
L'oversensing di rumore VM (come mostrato nelle figure seguenti) si caratterizza per la presenza di cicli ripetitivi con un periodo di 125ms (millisecondi) o 250ms, che sono visibili:

Figura 3: Episodio di “Raffica V” (V Burst) causato da oversensing di rumore VM in pacemaker SR

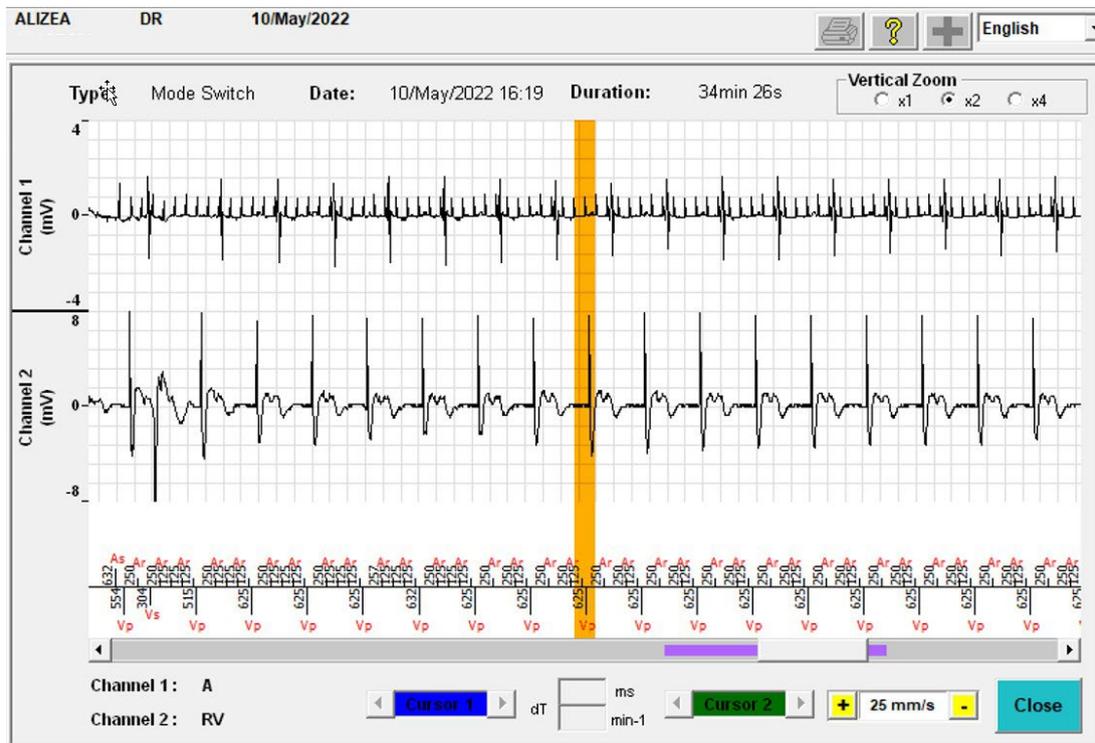
Figura 4: Episodio di “Mode Switch” causato da oversensing di rumore VM in pacemaker DR
