# **Urgent Field Safety Notice**

### ACHC25-01.B.OUS

## Atellica CH Analyzer

Titel	Atellica CH-Reaktionsring-Küvettensegmente können bei sieben (7) Assays zu Ungenauigkeiten führen			
Datum	tum Okt-2024			
Problem- beschreibung	<ul> <li>Siemens Healthineers hat im Zuge einer internen Prüfung von Kundenreklamationen bestätigt, dass bei sieben (7) Assays die Möglichkeit von Ungenauigkeiten besteht. Für diese Assays wurde bei einigen Atellica CH-Analysegeräten eine optische Empfindlichkeit bei Verwendung einer Untercharge von Atellica<sup>®</sup> CH-Reaktionsring-Küvettensegmenten festgestellt (siehe Anhang, Tabelle 1). Die Chargennummern der potenziell betroffenen Atellica CH-Reaktionsring-Küvettensegmente beginnen mit «N15» auf der Verpackung bzw. «15» auf der Unterseite des Küvettensegments. Nicht alle Atellica CH-Analysegeräte sind von diesem Problem betroffen. Ehe Patientenproben analysiert werden, können fehlgeschlagene Qualitätskontrollen (Quality Control, QC) einen Hinweis auf das Problem geben. Die Daten zum systematischen Fehler der betroffenen Assays sind in Tabelle 2 im Anhang aufgeführt.</li> </ul>		Ilamationen bestätigt, Für diese Assays wurde Verwendung einer tellt (

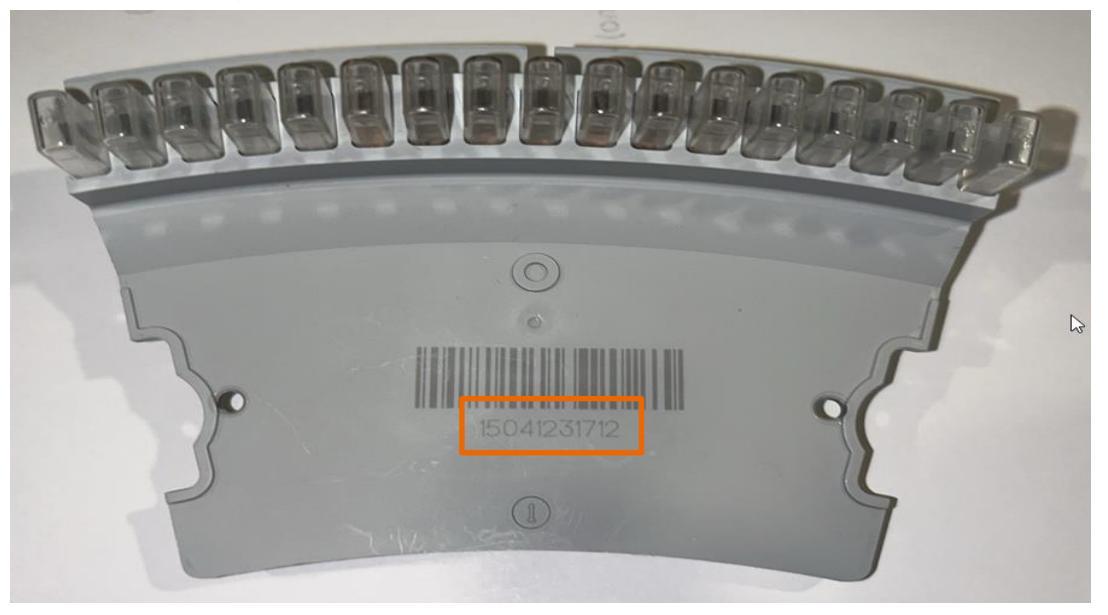
#### Abbildung 1. Position der Chargennummer am Atellica CH-Reaktionsring-Küvettensegment

Bewerten Sie Ihren aktuellen Bestand an Atellica CH-Reaktionsring-Küvettensegmenten.
 Alle Atellica CH-Reaktionsring-Küvettensegmente, die mit «11» beginnen, können uneingeschränkt verwendet werden. Alle anderen Chargen in Ihrem Bestand sind unverzüglich zu verwerfen.

8. Heben Sie das Segment heraus und prüfen Sie den Barcode auf der Unterseite (siehe Abbildung 1).

- Wenn die Chargennummer mit **«11»** beginnt, ist sie nicht betroffen. Setzen Sie das Küvettensegment wieder an der Stelle ein, an der es entfernt wurde.
- Wenn die Chargennummer mit «N15» oder «15» beginnt, suchen Sie ein neues Segment mit einem Barcode, der mit einer «11» beginnt, und setzen Sie das Segment in den Reaktionsring ein. Wenn Sie kein neues Segment haben, das mit «11» beginnt, setzen Sie das «N15»- bzw. «15»-Segment wieder ein und notieren Sie den Grossbuchstaben der Position sowie die Chargennummer. Diese Informationen benötigt das Siemens-Personal für die Leistungsbewertung Ihres Analysegeräts.
