## Dringende Sicherheitsinformation

### Wichtige Produktinformation zur Tiefen Hirnstimulation (DBS)

### Medtronic Ladegerät Modell 37751 (enthalten im Ladegerätsystem Modell 37651)

#### **Medtronic Referenz: FA735**

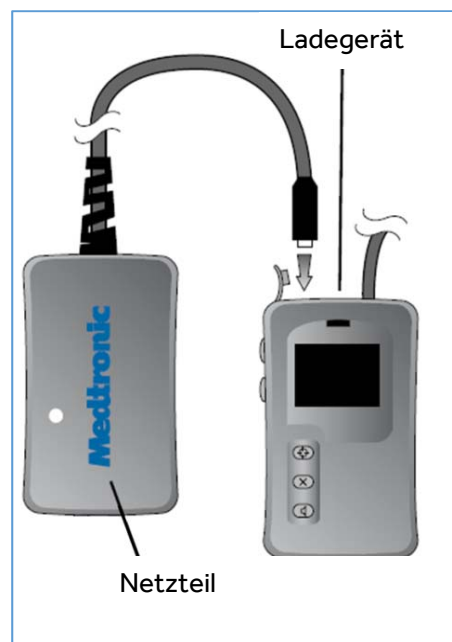
Abbildung 1

Medtronic hat von Kunden vermehrt Produktreklamationen erhalten, in denen von Ladegeräten mit einem bestimmten Fehlerbild berichtet wird. Die Ladegeräte sind dabei funktionslos, auf dem Bildschirm erscheinen keine Anzeigen und das Gerät gibt alle fünf Sekunden einen Piepton ab. Medtronic hat Ladegeräte, die ab November 2014 produziert wurden (erkennbar an Seriennummern die mit „NKA4“ oder „NKU4“ beginnen), als potentiell besonders anfällig für diesen Fehler identifiziert. Der Fehler wurde bei ungefähr 2 % aller Ladegeräte die nach November 2014 produziert wurden beobachtet und bei ungefähr 0,2 % der Ladegeräte die vor November 2014 produziert wurden.

Wenn der Fehler auftritt, kann das Ladegerät den Neurostimulator solange nicht aufladen, bis bei dem Ladegerät ein Neustart (Reset) durchgeführt wurde. Wenn die Batterie des Neurostimulators vollständig entladen wird, kann das zu einem Therapieverlust und dem Wiedereinsetzen krankheitsspezifischer Symptome führen. Bleibt die Batterie des implantierten Neurostimulators dauerhaft entladen, kann es zu einer Tiefentladung kommen. Das führt zu einer permanenten Verringerung der Batteriekapazität und in Folge zu kürzeren Ladeintervallen.

1. Um das Auftreten der Fehlfunktion zu verhindern, sollte das Ladegerät vor dem Aufladen des Neurostimulators an das Netzteil angeschlossen werden (Stecker mit weißem Dreieck) und sollte für den gesamten Ladevorgang des Neurostimulators mit dem Netzteil verbunden bleiben (siehe Abbildung 1). Hinweis: Sofern das Ladegerät selbst aufgeladen ist, muss das Netzteil während des Ladevorgangs des Neurostimulators nicht an das Stromnetz angeschlossen werden.
2. Die Fehlfunktion kann auftreten, wenn das Ladegerät während des Ladevorgangs des Neurostimulators nicht an das Netzteil angeschlossen ist. In diesem Fall können Sie Patienten, entsprechend der beiliegenden Anleitung, bei der Durchführung eines Neustarts des Ladegeräts (Reset) unterstützen. Hinweis: Der Fehler kann nach einem Neustart (Reset) wieder auftreten, wenn die unter 1. beschriebene Empfehlung zum Ladevorgang nicht beachtet wird.

- Um sicherzustellen, dass die Fehlfunktion nicht auftritt, empfiehlt Medtronic, dass alle betroffenen Patienten das oben beschriebene Vorgehen beim Ladevorgang befolgen. Ist das Ladegerät während des Ladevorgangs des Neurostimulators an das Netzteil angeschlossen, tritt das beschriebene Fehlerbild nicht auf.

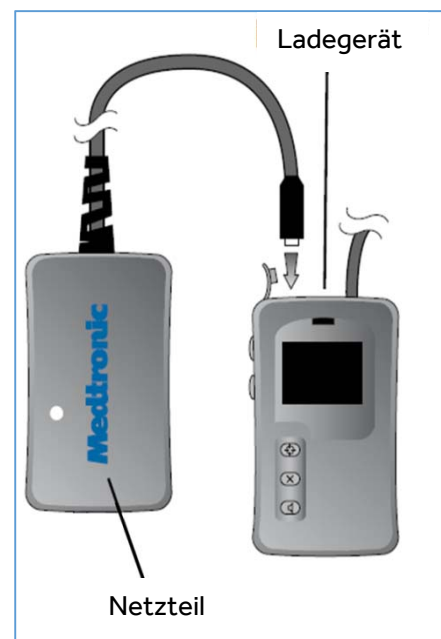
Abbildung 1

Medtronic hat von Kunden vermehrt Produktreklamationen erhalten, in denen von Ladegeräten mit einem bestimmten Fehlerbild berichtet wird. Die Ladegeräte sind dabei funktionslos, auf dem Bildschirm erscheinen keine Anzeigen und das Gerät gibt alle fünf Sekunden einen Piepton ab. Medtronic hat Ladegeräte, die ab November 2014 produziert wurden (erkennbar an Seriennummern die mit „NKA4“ oder „NKU4“ beginnen), als potentiell besonders anfällig für diesen Fehler identifiziert. Der Fehler wurde bei ungefähr 2 % aller Ladegeräte die nach November 2014 produziert wurden beobachtet und bei ungefähr 0,2 % der Ladegeräte die vor November 2014 produziert wurden.

Wenn der Fehler auftritt, kann das Ladegerät den Neurostimulator solange nicht aufladen, bis bei dem Ladegerät ein Neustart (Reset) durchgeführt wurde. Wenn die Batterie des Neurostimulators vollständig entladen wird, kann das zu einem Therapieverlust, der Rückkehr der ursprünglichen Schmerz-Symptomatik und dem Wiedereinsetzen krankheitsspezifischer Symptome führen. Bleibt die Batterie des implantierten Neurostimulators dauerhaft entladen, kann es zu einer Tiefentladung kommen. Das führt zu einer permanenten Verringerung der Batteriekapazität und in Folge zu kürzeren Ladeintervallen.

1. Um das Auftreten der Fehlfunktion zu verhindern, sollte das Ladegerät vor dem Aufladen des Neurostimulators an das Netzteil angeschlossen werden (Stecker mit weißem Dreieck) und sollte für den gesamten Ladevorgang des Neurostimulators mit dem Netzteil verbunden bleiben (siehe Abbildung 1). Hinweis: Sofern das Ladegerät selbst aufgeladen ist, muss das Netzteil während des Ladevorgangs des Neurostimulators nicht an das Stromnetz angeschlossen werden.
2. Die Fehlfunktion kann auftreten, wenn das Ladegerät während des Ladevorgangs des Neurostimulators nicht an das Netzteil angeschlossen ist. In diesem Fall können Sie Patienten, entsprechend der beiliegenden Anleitung, bei der Durchführung eines Neustarts des Ladegeräts (Reset) unterstützen. Hinweis: Der Fehler kann nach einem Neustart (Reset) wieder auftreten, wenn die unter 1. beschriebene Empfehlung zum Ladevorgang nicht beachtet wird.

- Um sicherzustellen, dass die Fehlfunktion nicht auftritt, empfiehlt Medtronic, dass alle betroffenen Patienten das oben beschriebene Vorgehen beim Ladevorgang befolgen. Ist das Ladegerät während des Ladevorgangs des Neurostimulators an das Netzteil angeschlossen, tritt das beschriebene Fehlerbild nicht auf.

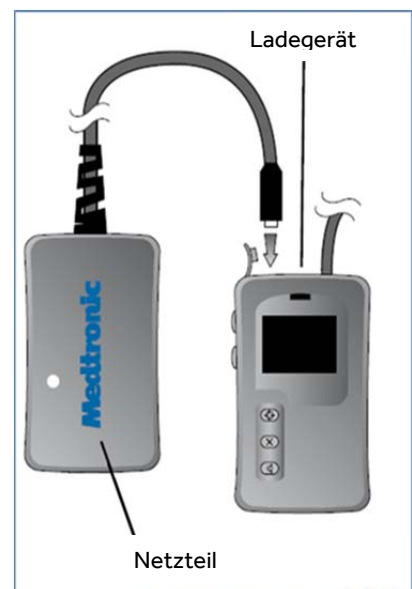
Abbildung 1

Sie erkennen den Fehler daran, dass Ihr Ladegerät alle fünf Sekunden einen Piepton abgibt, der Bildschirm keine Anzeigen mehr darstellt und die Tasten nicht mehr auf Ihre Eingaben reagieren. Sollte diese Situation auftreten, kann Ihr Ladegerät Ihr Implantat nicht mehr aufladen.

1. Verbinden Sie vor jedem Ladevorgang Ihres Implantats das Ladegerät mit dem Netzteil (Stecker mit weißem Dreieck) (siehe Abbildung 1).

Hinweis: Sofern das Ladegerät selbst ausreichend geladen ist, muss das Netzteil dabei nicht an das Stromnetz angeschlossen werden.

2. Lassen Sie das Ladegerät für die gesamte Dauer des Ladevorgangs mit dem Netzteil verbunden.

Hinweis: Behandeln Sie die Komponenten des Ladegeräts sorgsam und achten Sie auf stabile Steckverbindungen.

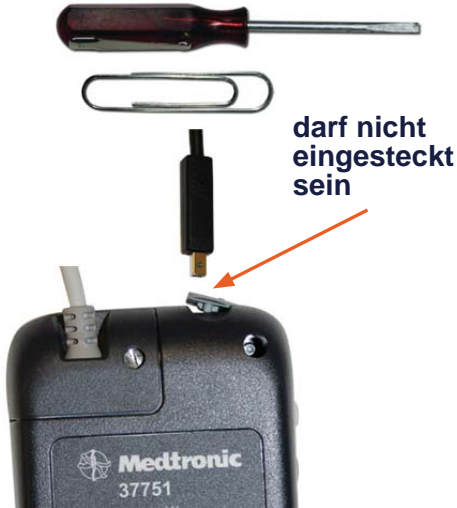
## 1 HILFSMITTEL

- kleiner Flachkopfschraubendreher
- Büroklammer
