Urgente Avviso di Sicurezza **Caricatore Medtronic modello 37751** **contenuto nel sistema di carica modello 37651**

Importanti informazioni sui dispositivi per la stimolazione cerebrale profonda

Riferimento Medtronic: FA735

Urgente Avviso Di Sicurezza **Caricatore Medtronic modello 37751** **contenuto nei sistemi di carica modello 37754 e 97754** Importanti informazioni sui dispositivi per la stimolazione del midollo spinale

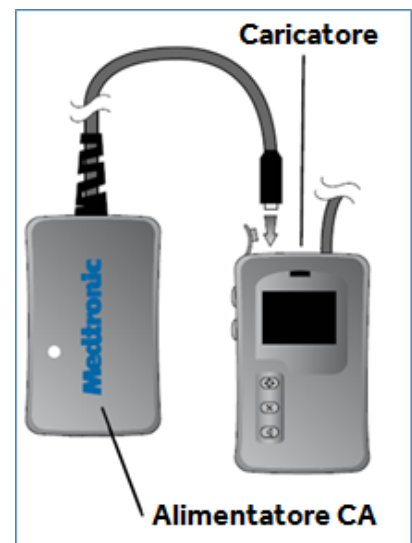
Figura 1

1. Per prevenire lo stato di errore per mancata risposta, il caricatore deve essere collegato all'alimentatore CA (allineando i triangoli bianchi) prima di avviare una sessione di ricarica del neurostimolatore ed il caricatore deve rimanere collegato all'alimentatore CA finché la sessione di ricarica non è stata completata (vedi Figura 1). Nota: Non è necessario che l'alimentatore CA sia collegato ad una presa di corrente elettrica se il caricatore è carico.

2. Se il caricatore non viene collegato all'alimentatore CA durante la sessione di ricarica del neurostimolatore, si può verificare lo stato di errore per mancata risposta. In questa condizione, Medtronic vi chiede di fornire assistenza ai pazienti per il ripristino del loro caricatore seguendo le istruzioni per il reset allegate. Nota: E' possibile che l'evento si ripeta dopo il reset se non vengono seguite le istruzioni per la ricarica.

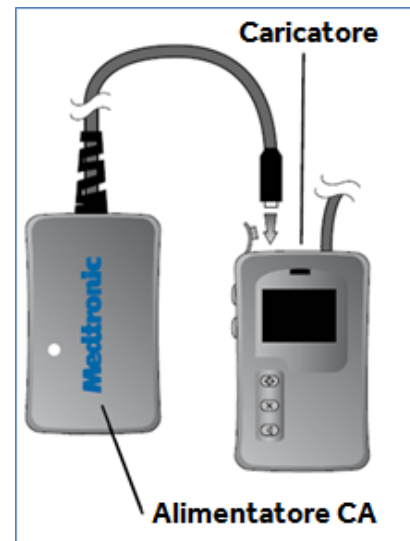
Figura 1

1. Per prevenire lo stato di errore per mancata risposta, il caricatore deve essere collegato all'alimentatore CA (allineando i triangoli bianchi) prima di avviare una sessione di ricarica del neurostimolatore ed il caricatore deve rimanere collegato all'alimentatore CA finché la sessione di ricarica non è stata completata (vedi Figura 1). Nota: Non è necessario che l'alimentatore CA sia collegato ad una presa di corrente elettrica se il caricatore è carico.

2. Se il caricatore non viene collegato all'alimentatore CA durante la sessione di ricarica del neurostimolatore, si può verificare lo stato di errore per mancata risposta. In questa condizione, Medtronic vi chiede di fornire assistenza ai pazienti per il ripristino del loro caricatore seguendo le istruzioni per il reset allegate. Nota: E' possibile che l'evento si ripeta dopo il reset se non vengono seguite le istruzioni per la ricarica.

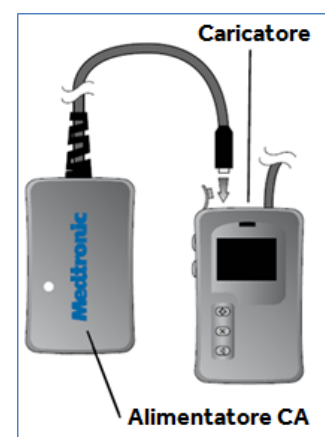
Figura 1

1. Collegare il caricatore all'alimentatore CA, allineando i triangoli bianchi, prima di avviare una sessione di ricarica dell'impianto (vedi Figura 1).

2. Mantenere il caricatore collegato all'alimentatore CA fino a quando la sessione di ricarica non è stata completata.

Nota: Assicurarsi che il caricatore, l'antenna e l'alimentatore CA siano maneggiati con cura, stabilizzarli e fissare le connessioni.

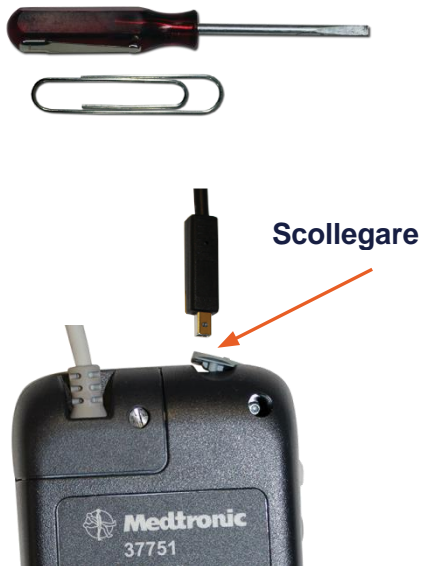
- 1** **STRUMENTI NECESSARI**
- cacciavite a testa piatta piccola
 - graffetta per fogli

AVVERTENZA: Il caricatore deve essere scollegato. Non ripristinare il caricatore mentre è collegato all'alimentatore CA.

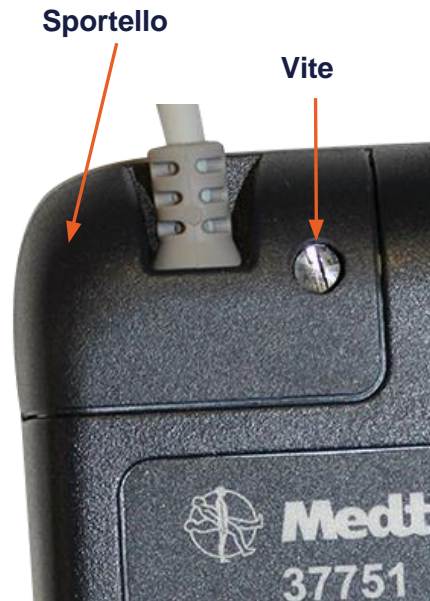
- 2** **RIMUOVERE LO SPORTELLO**

Usare il cacciavite per svitare la vite e rimuovere lo sportello.

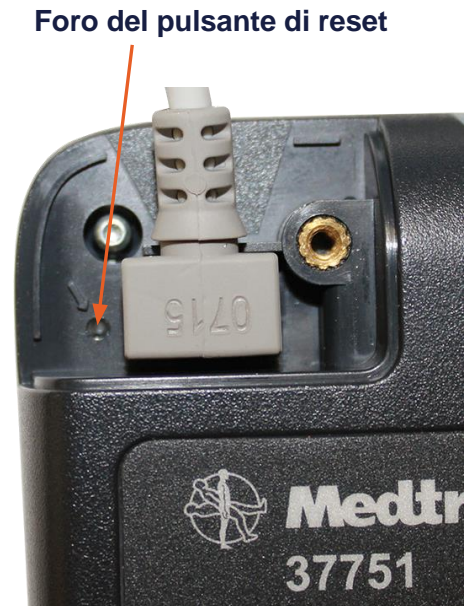
- 3** **INDIVIDUARE IL PULSANTE DI RESET**

Individuare il foro del pulsante di reset.

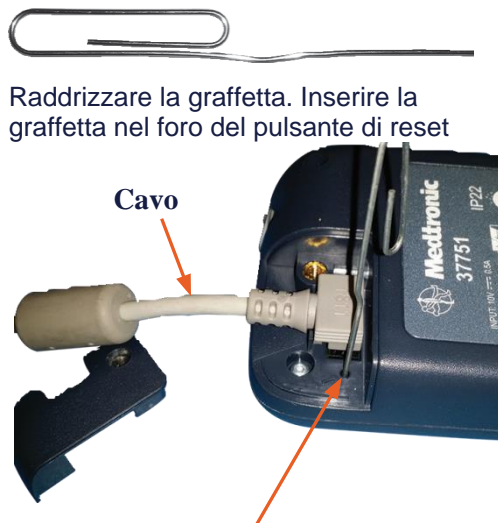
- 4** **EFFETTUARE IL RESET**

Raddrizzare la graffetta. Inserire la graffetta nel foro del pulsante di reset

Premere e tenere premuto per 2 secondi il pulsante di reset. Riposizionare lo sportello e stringere la vite.

Nota: Assicurarsi che il cavo sia ancora saldamente connesso prima di rimettere lo sportello.

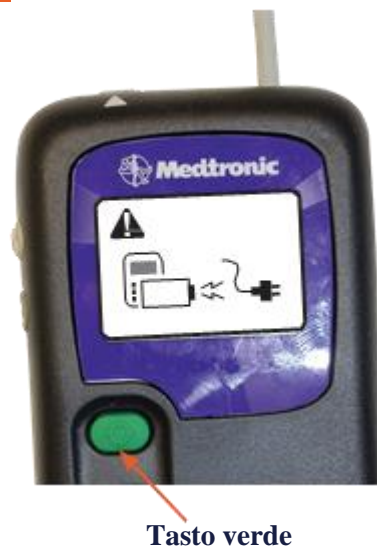
- 5** **USCIRE DALLA SCHERMATA**

Il caricatore mostra la schermata di ricarica AC. Premere il tasto verde per uscire dalla schermata

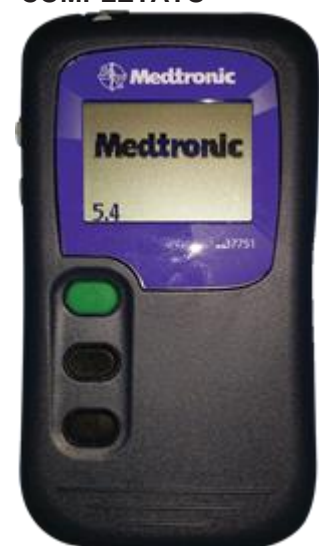
- 6** **CONFERMA DEL RESET COMPLETATO**

Premere nuovamente il tasto verde per avviare una sessione di ricarica. Se il caricatore non funziona, rivolgersi al rappresentante Medtronic di zona.
