Datum: 20. April 2018

WICHTIGE SICHERHEITSINFORMATION

Epoca-Schaftextraktoren und -Verbindungsschrauben 1124235

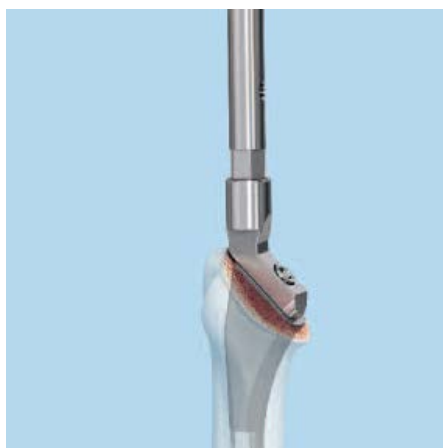
Art-Nr. 03.401.072 Schaftextraktor, für Führungsstange (03.401.070), verwendet mit 355.250

Es besteht die Möglichkeit, dass die Verbindungsschraube (Art-Nr. 03.401.077) des Schaftextraktors (Art-Nr. 03.401.072) bricht. Dieser Bruch kann während Schritt 3, „Kopf-/Exzenterextraktion und Humerusschaftextraktion“, erfolgen, der auf Seite 10 der Operationstechnik „Epoca-Revisionsset“ abgebildet und beschrieben ist [DSEM/TRM/0714/0131(1)].

„Um den Schaft zu entfernen, befestigen Sie den Schaftextraktor mit dem Sechskantschlüssel und ziehen Sie ihn vollständig fest. Befestigen Sie das Schlaggewicht/die Führungsstange und führen Sie leichte Schläge aus.“

Sollte die Verbindungsschraube für den Schaftextraktor brechen, stehen verschiedene Methoden zur Verfügung, um eine möglichst vollständige Extraktion des Epoca-Schafts zu gewährleisten. Die unten aufgelisteten Standardmethoden sind oft auch dann erforderlich, wenn der Schaftextraktor funktionstüchtig bleibt:

- Führen Sie vorsichtig ein dünnes Osteotom von proximal nach distal am Rand des Schafts entlang, um den Schaft zu lösen.
- Danach kann eine Längskortikotomie (oder mehrere) vorgenommen werden, um den Schaft entlang des proximalen humeralen Kanals zu lösen.

- Für die beiden obigen Schritte ist die Verwendung einer Tonnenzange empfehlenswert, mit der der proximale Schaft festgehalten werden kann und die die längsaxiale Extraktion erleichtert wird.

- Sollten diese Methoden nicht zum Erfolg führen, kann ein distales humerales kortikales Fenster geöffnet werden, um das Implantat proximal zu extrahieren, indem die distale Schaftspitze von distal nach proximal impaktiert wird.
