## Dringlicher Sicherheitshinweis

### Potentielles Risiko, das Raster verkehrt herum einzusetzen

Arcoma 17-0007-2018-03-16

Wir haben von der Firma Arcoma AB den folgenden, wichtigen Sicherheitshinweis bekommen, der auch Ihr Röntgengerät vom Typ **Arcoma Precision T3** betrifft.

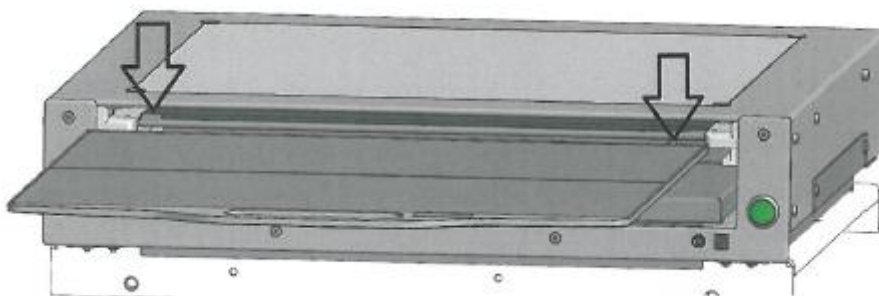
Arcoma AB erhielt Beschwerden bezüglich der Tatsache, dass in einigen Modellen von Detektorhaltern für Tisch- und Wandstativ die Raster falsch eingesetzt werden können. Ein falsches Einsetzen des Rasters kann die Bildqualität beeinträchtigen und zusätzliche Röntgenaufnahmen bei Patienten verursachen.

Die Raster haben ein Typenschild und eine Mittellinie, welche die korrekte Seite zur Röntgenröhre in der Bucky anzeigt.

Die erhaltene Reklamation hat zu einer klareren Anleitung in der Bedienungsanleitung geführt. Ebenfalls wurde in der Produktion eine mechanische Vorrichtung zur Vermeidung von Fehleinschüben implementiert. Siehe Bild unten.

Die Leuag AG hat für alle betroffenen Systeme in der Schweiz den Upgrade Kit bestellt. Wir werden uns nach Erhalt des Materials mit Ihnen in Verbindung setzen, um diesen Upgrade Kit an Ihrem System so bald wie möglich zu installieren. Ebenfalls wird die entsprechende Bedienungsanleitung ersetzt.
