Produktrückruf / Sicherheitshinweis für Blutschlauchsysteme

FSCA Kennung FSN201804004

Betroffene Geräte NovaLine® Blutschlauchsystem für Hämodialyse

Anhang 1 : Beschreibung der Fehlfunktionen

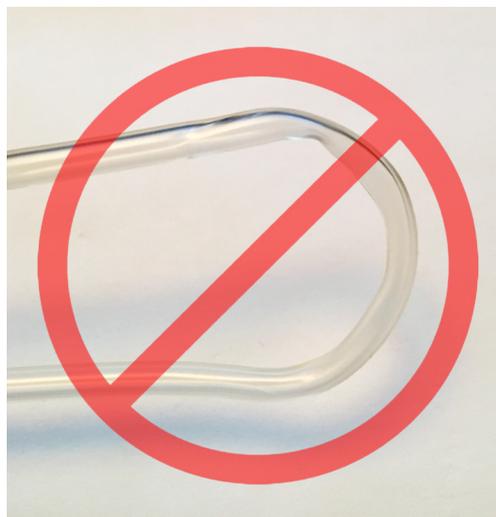
Ein außerordentlich seltener Vorfall in dem das Blutpumpensegment abgeknickt wurde

Ursache: Dies kann durch unsachgemäßes Verpacken der Schläuche bei der Herstellung verursacht worden sein und wurde bei der 100% - Endkontrolle nicht erkannt.

Potentielles Risiko: Hämolyse

Der Anwender muss das Blutschlauchsystem vor der Anwendung auf Knickstellen prüfen. Falls der Anwender das Vorhandensein einer Knickstelle erkennt, muss das Blutschlauchsystem entsorgt werden.

Maßnahmen die von Vital Healthcare geplant sind Neuschulung der Mitarbeiter der Herstellung bezüglich des Verpackungsprozesses, sowie der Mitarbeiter der 100%-igen finalen Qualitätsprüfung der Endprodukte

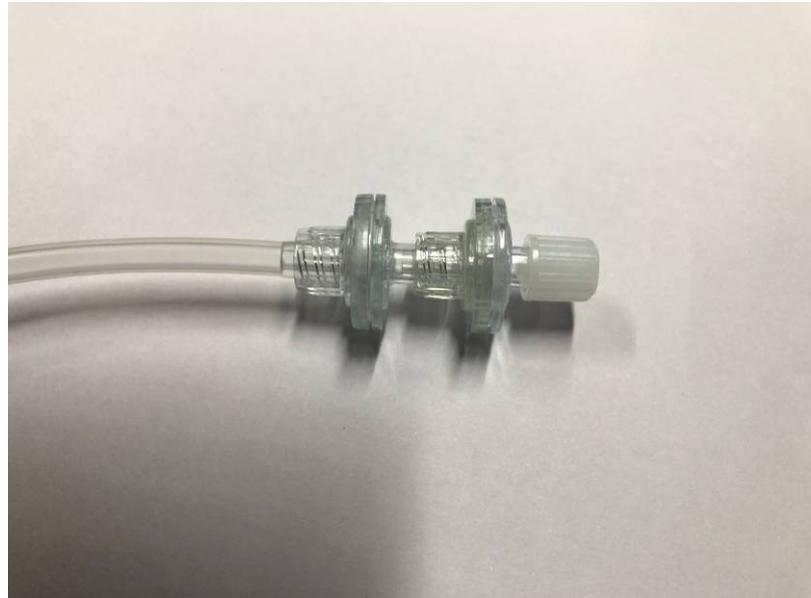
Problem 4 Beschreibung In seltenen Fällen wurde von Lufteintritt im extrakorporalen Blutkreislauf berichtet. Die meisten dieser gemeldeten Ereignissen beziehen sich auf den Druckabnehmer. Der erste Druckabnehmer war mit dem Schlauch verklebt und der zweite Druckabnehmer wurde von Hand am ersten Druckabnehmer befestigt. Möglicherweise wurde hierbei der zweite Druckabnehmer nicht fest verbunden.

Ursache: Fehlerhafte Herstellung durch den Mitarbeiter der Herstellung. Die Komponenten wurden möglicherweise bei der Produktion nicht angemessen befestigt und haben sich dadurch aufgrund des Transports gelockert. Wenn der Anschluss vom Anwender nicht entsprechend des Kapitels 5.4 der Gebrauchsanleitung festgezogen wird, kann ein Lufteintritt stattfinden.

Potentiell Risiko: Blutgerinnung

Der Anwender muss die Befestigung aller Anschlüsse des Blutschlauchsystems vor der Nutzung prüfen, entsprechend des Kapitels 5.4 der Gebrauchsanleitung. Der betroffene Anschluss, der überprüft werden soll, ist unten abgebildet:

Der doppelte Druckabnehmer soll künftig geklebt werden, um sicherzustellen, dass er dicht ist und dadurch das Risiko reduziert wird.
