Dringende Sicherheitsmitteilung - Patientenlifter CARLO mit Disk

Produktproblem:	Möglicher Bruch der Aufhängung
Lösung:	Durchführung einer Sicherheitsüberprüfung
Betroffene Lifter:	925001000, 925002000, 925003000
Artikelnummern:

Gerät: Gurtlifter Carlo Alu
Komponente: Aufhängung des Gurtbügels
Artikel Nummer: M9200451

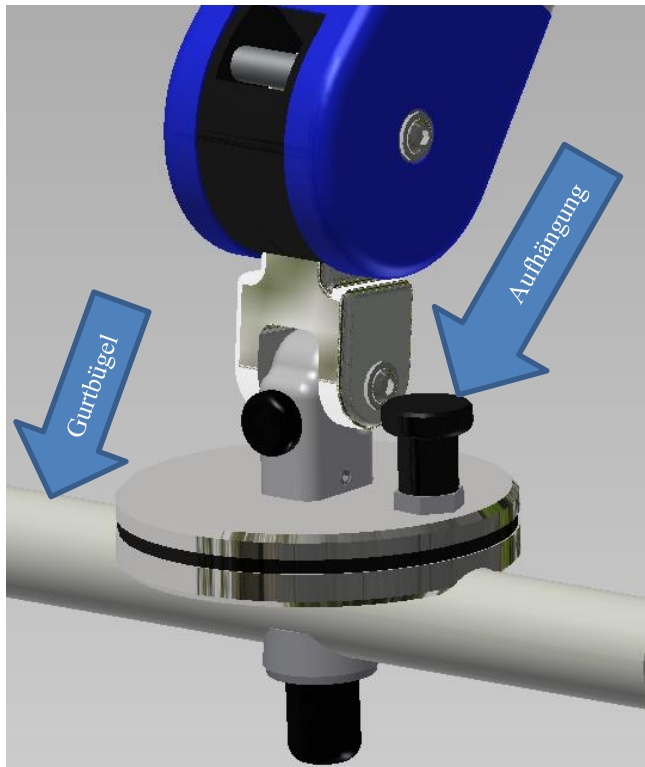
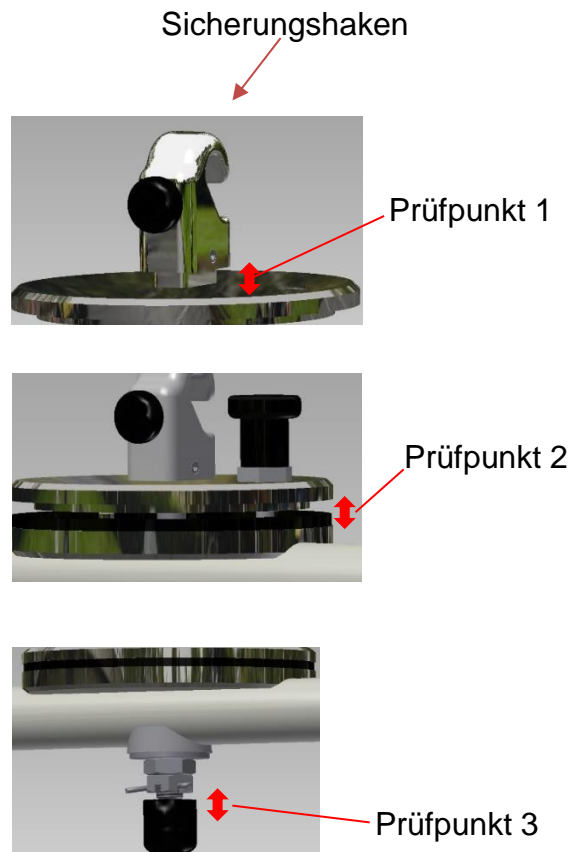
Prüfung 1:

Begründung: Lockerung der Verschraubung mit der potentialen Gefahr einer mechanischen Schädigung (Bruch) aufgrund wiederholter Fehlbedienung des Gurtlifters

1. Nehmen Sie die Gurtaufhängung vom Lifter ab.
2. Stellen Sie ihn auf eine stabile Unterlage ab.
3. Halten Sie den Bügel mit einer Hand fest.
4. Greifen Sie den Sicherungshaken oben mit der anderen Hand und versuchen Sie ihn kräftig hin und her zu bewegen.

Es darf keine Bewegung zwischen Elementen der Aufhängung und dem Gurtbügel feststellbar sein (Prüfpunkt 1 – 3).

Wenn Sie ein Spiel in der Aufhängung bemerken ist der Bügel nicht sicher und darf nicht weiterverwendet werden.

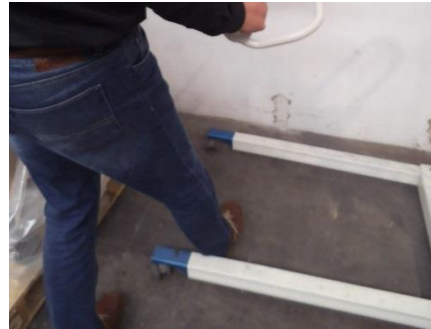
4. Positionieren Sie sich seitlich an dem Lifter.

Stellen Sie Ihren Fuß hinter das Lifterbein.

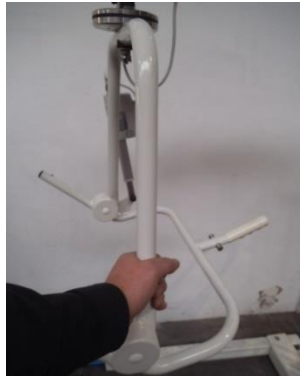
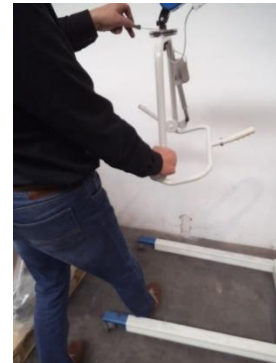
5. Greifen Sie den Gurtbügel möglichst weit unten und drücken Sie ihn von sich weg.

Halten Sie mit Ihrem Fuß gegen.

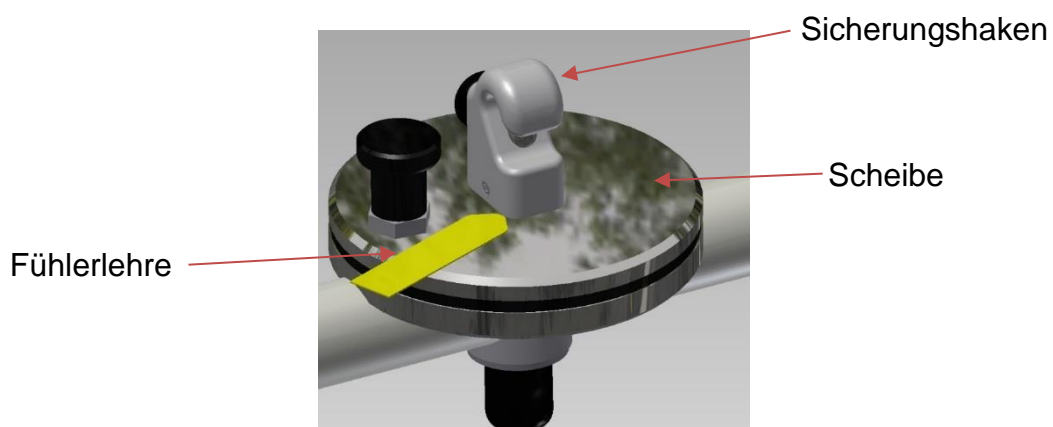
6. Versuchen Sie die mitgelieferte Fühlerlehre (Dicke 0,2mm) zwischen die obere Scheibe und den Sicherungshaken zu schieben.

Sollten Sie die Fühlerlehre an einer Stelle zwischen Scheibe und Sicherungshaken schieben können wurde die Schraube gedehnt. Der Bügel ist nicht sicher und darf nicht weiterverwendet werden.
