Message de sécurité urgent - Lève-personnes CARLO avec disque

Problème : Possible rupture de la suspension
Solution : Conduire un contrôle de sécurité
Lève-personnes concernés: 925001000, 925002000, 925003000
N° d'article :

Dispositif : Lève-personnes CARLO Alu
 Composant : Suspension du fléau
 Numéro d'article : M9200451

Motif : Détachement du raccordement à vis avec risque de dégâts mécaniques (rupture) suite à une erreur de manipulation répétitive du lève-personnes

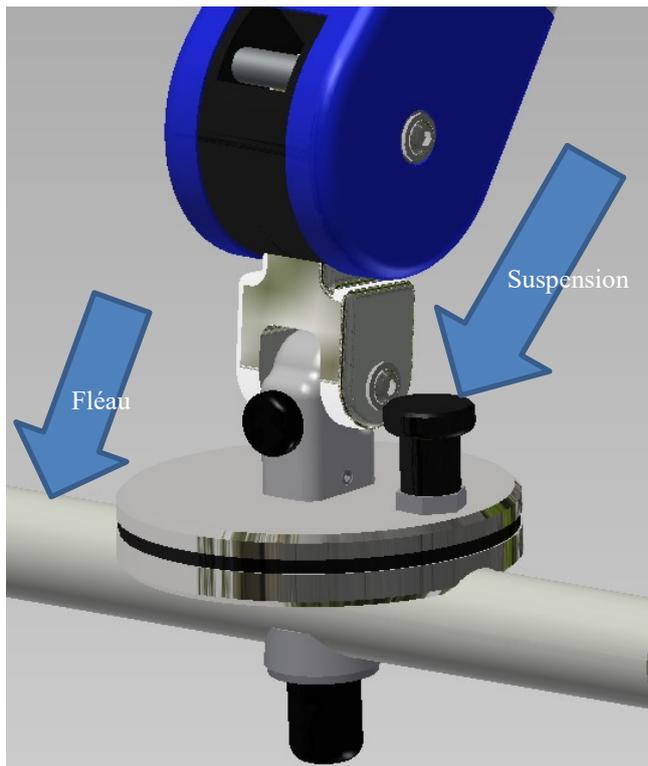
Crochet de sécurité

Point d'essai
1

Point d'essai
2

Point d'essai
3

Vous ne devez pas détecter de mouvement entre les éléments de la suspension et du fléau (point d'essai 1-3).

Essai 1 :

1. Enlevez la suspension de la sangle du lève-personnes.
2. Positionnez-le sur une surface stable.
3. Saisissez le fléau avec une main.
4. Saisissez la partie supérieure du crochet de sécurité avec l'autre main et essayez de le déplacer par des mouvements va-et-vient vigoureux.

Si vous remarquez un jeu dans la suspension, le fléau n'est pas sûr et vous devez immédiatement le mettre hors service.

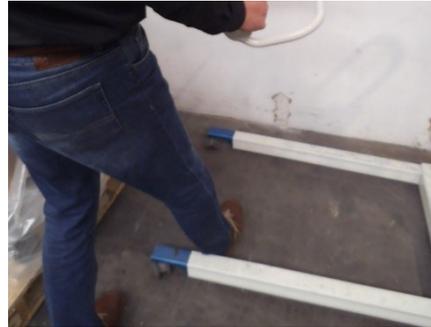
1. Installez le lève-personnes à un endroit sûr.
2. Activez les freins des roues mobiles arrières.
3. Positionnez le fléau dans une position depuis laquelle le point d'essai 1 est accessible.

4. Positionnez-vous à côté du lève-personnes.

Positionnez votre pied derrière le poteau du lève-personnes.

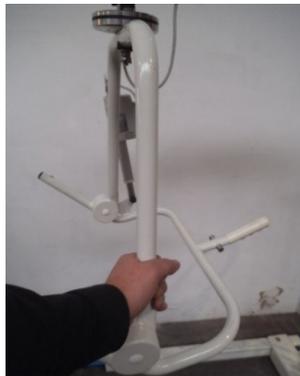
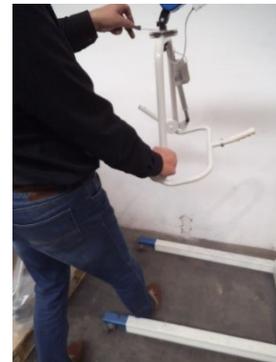
5. Saisissez le fléau à un point aussi bas que possible et poussez-le vers l'extérieur.

Exercez une contrepression avec votre pied.

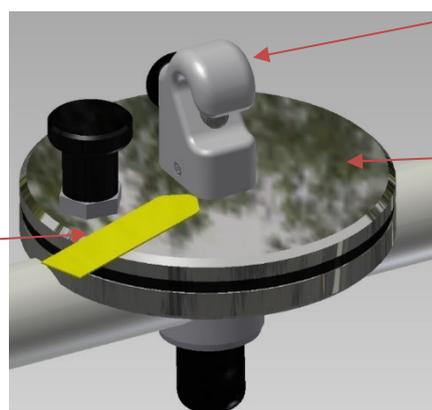
6. Essayez de glisser la jauge d'épaisseur (épaisseur 0,2 mm) entre le disque supérieur et le crochet de sécurité.

Jauge d'épaisseur

Crochet de sécurité

Disque

Si vous pouvez glisser la jauge d'épaisseur entre le disque et le crochet de sécurité à un point quelconque, la vis a été étirée. Le fléau n'est plus sûr et vous devez immédiatement le mettre hors service.
