### **Comunicazione urgente di sicurezza - Sollevatore per pazienti CARLO con disco**

Problema del prodotto: Possibile rottura della sospensione  
Soluzione: Condurre un controllo di sicurezza  
Sollevatore in oggetto: 925001000, 925002000, 925003000  
Numero articolo:

Dispositivo: Sollevatore con cinghia Carlo Alu  
 Componente: Dispositivo di sospensione della staffa per cinghia  
 Numero articolo: M9200451

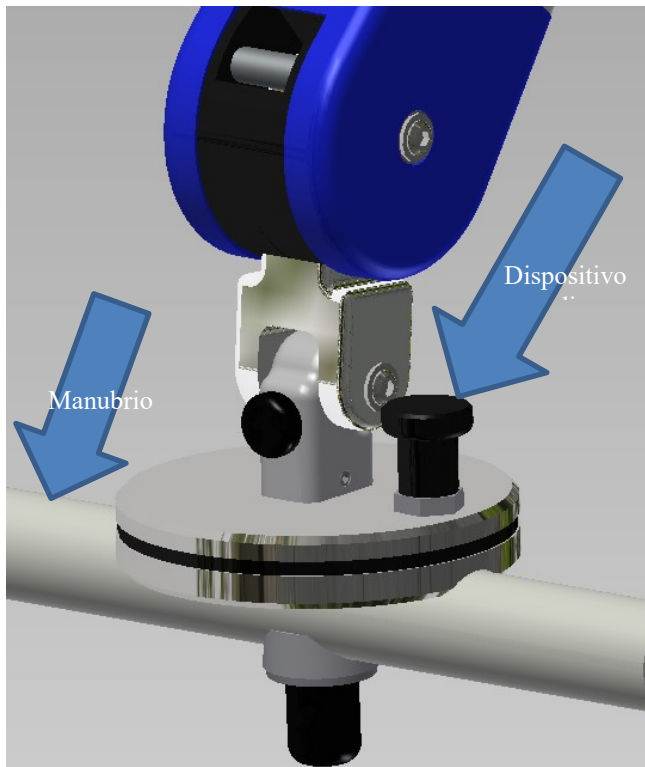
Gancio di sicurezza

Punto di controllo 1

Punto di controllo 2

Punto di controllo 3

1. Togliere il dispositivo di sospensione della cinghia dal sollevatore.
2. Metterlo su un supporto stabile.
3. Tenere ferma la staffa con una mano.
4. Afferrare il gancio di sicurezza in alto con l'altra mano e cercare di muoverlo avanti e indietro con forza.

Non si deve rilevare alcun movimento fra gli elementi del dispositivo di sospensione e la staffa per cinghia.

(Punto di controllo 1 – 3).

**Se si nota un'interazione nel dispositivo di sospensione, la staffa non è sicura e non va più utilizzata.**

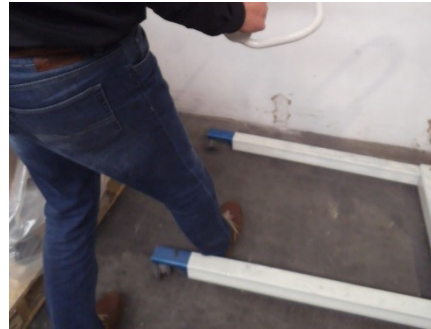
1. Parcheggiare il sollevatore in una posizione sicura.
2. Bloccare le ruote girevoli posteriori.
3. Spostare la staffa per cinghia in una posizione in cui si può raggiungere il punto di controllo 1.

4. Posizionarsi di fianco al sollevatore.

Mettere il piede sotto la gamba del sollevatore.

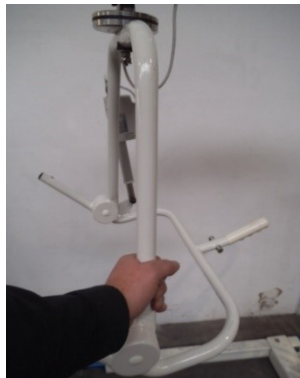
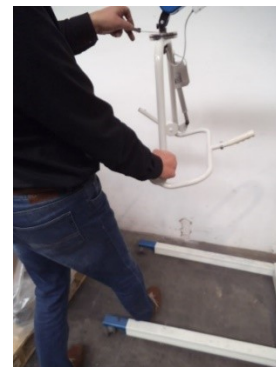
5. Afferrare la staffa per cinghia il più in basso possibile e spingerla via.

Fare resistenza col piede.

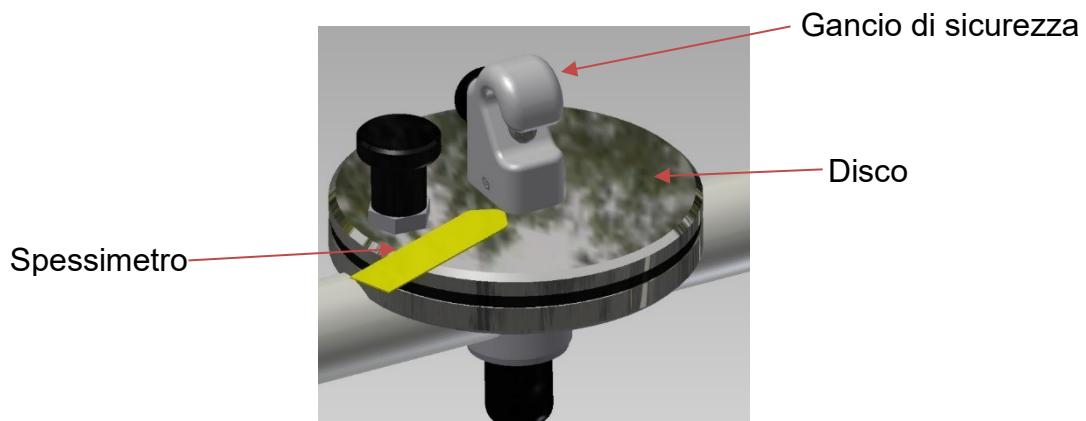
6. Cercare di spingere lo spessimetro fornito (spessore 0,2mm) tra il disco superiore e il gancio di sicurezza.

**Se si riesce a spingere lo spessimetro in un punto fra il disco e il gancio di sicurezza, la vite è stata allentata. La staffa non è sicura e non si può continuare a usarla.**
