23 luglio 2018

**Avviso Urgente di Sicurezza sul Campo: EZ1 Advanced XL, RIF 9001492**

07/2018 PROM-12614-002

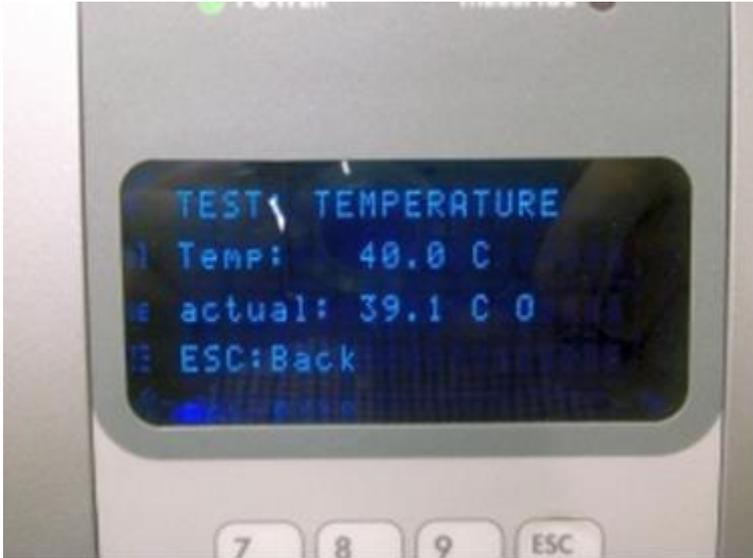
Osservare la temperatura "effettiva" che viene visualizzata. Essa dovrebbe salire a 40,0 °C +/- 2 gradi in 2 minuti, e una "O" dovrebbe essere visualizzata accanto al valore della temperatura (Figura 1). In questo caso il suo strumento NON è interessato da tale problema.

**Figura 1. Display EZ1 Advanced XL a seguito di un controllo della temperatura con esito positivo. Da notare in dettaglio la "O" dopo la temperatura "effettiva"**

*Nel caso in cui la temperatura "effettiva" non salga a 40,0 °C, una "X" continua ad essere visualizzata accanto al valore della temperatura, indicando che il **suo strumento è interessato da tale problema**. In questo caso **l'eluato di acido nucleico ottenuto dal precedente processo dovrebbe essere rifiutato e il campione rielaborato**. Contattare l'assistenza tecnica per concordare una sostituzione del componente difettoso.*
