Avviso di sicurezza urgente

Carrozine elettriche Permobil M300 PS, C300 PS, C350 PS
Identificazione FSCA: 6.6.2-2018-63488

Data: 17/07/2018

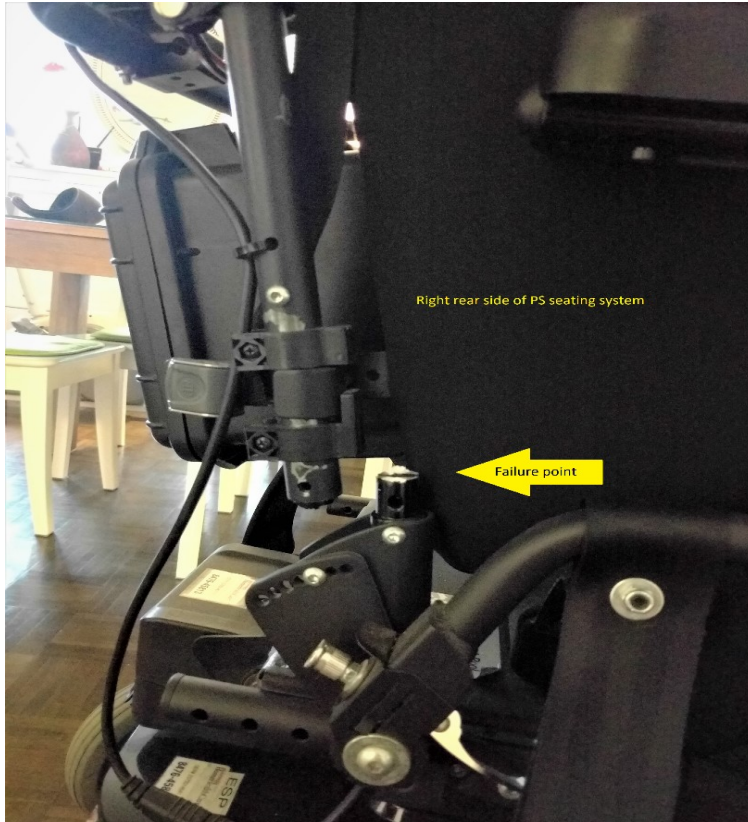
Figura 1 con problema

Questo intervento correttivo si è reso necessario in quanto, in determinate circostanze, le barre telescopiche di supporto dello schienale potrebbero cedere. Le barre telescopiche di supporto dello schienale consentono la regolazione in altezza dello schienale. In caso di cedimento di una o entrambe le barre telescopiche di supporto, l'utente potrebbe cadere all'indietro con conseguente rischio di lesioni personali.

Barra telescopica di supporto dello schienale PS interessata dal problema (figura 1) e barra telescopica di supporto dello schienale PS non interessata dal problema (figura 2).

L'intervento correttivo consisterà nella riparazione delle barre telescopiche.

Per ogni carrozzina elettrica interessata e rintracciata correttamente, verrà fornito un kit con i ricambi necessari gratuitamente da Permobil.

Il kit ha la descrizione *Kit di assistenza per le barre telescopiche* e il numero di particolare 1835118.
