## INFORMATION IMPORTANTE DE SÉCURITÉ

CentriMag™ Acute Circulatory Support System Motor  
Modèle : 201-10002

Le 5 septembre 2018

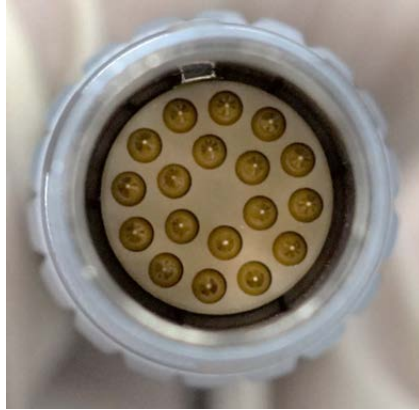
**Figure 2 : Vue des pinoches du Connecteur du Moteur**

- Inspection visuelle relative à l'inspection des dommages du câble moteur incluse dans le manuel d'utilisation du Système d'Assistance Circulatoire CentriMag et dans le document supplémentaire (pour les Consoles de 1<sup>ère</sup> Génération).
1. Inspecter visuellement le connecteur du moteur CentriMag, rechercher les pinoches pliées ou cassées. Vérifier les marques de plastique brûlé ou fondu.

Note : Si vous rencontrez des difficultés lors de la connexion du Moteur CentriMag à la Console CentriMag, inspecter les éventuels dommages sur le port Moteur à l'arrière de la Console, en particulier vérifier qu'il n'y a pas de pinoches cassées coincées à l'intérieur.

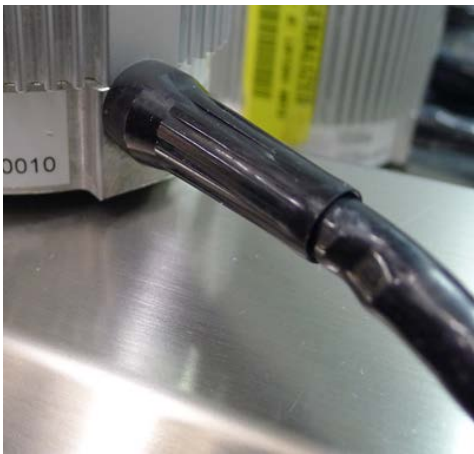
Notre analyse des dispositifs associés aux plaintes relatives aux arrêts du moteur a démontré que ceux-ci pouvaient être attribués à la cassure d'un fil ou à un court-circuit entre les fils du câble électrique, au niveau de la sortie de la protection réductrice de torsion du câble du moteur. Ces dommages peuvent être évités en manipulant le câble avec soin, par exemple en évitant de le plier ou de l'enrouler autour du moteur lors de son stockage pendant sa durée de vie.

**Figure 5 : Câble endommagé au niveau du réducteur de torsion Moteur**

<b>CAUTION</b>
<p>Before each use, verify that the cable connecting the Motor to the Console is not kinked, which can occur with improper handling such as wrapping the cable tightly around the Motor. If the cable is kinked, replace the Motor.</p>
<p><b>MISE EN GARDE</b></p>
<p>Avant chaque utilisation, vérifier que le câble reliant le Moteur à la Console n'est pas plié, ce qui pourrait survenir suite à une manipulation incorrecte telle qu'enrouler le câble de manière serrée autour du Moteur. Si le câble est plié, remplacer le Moteur.</p>

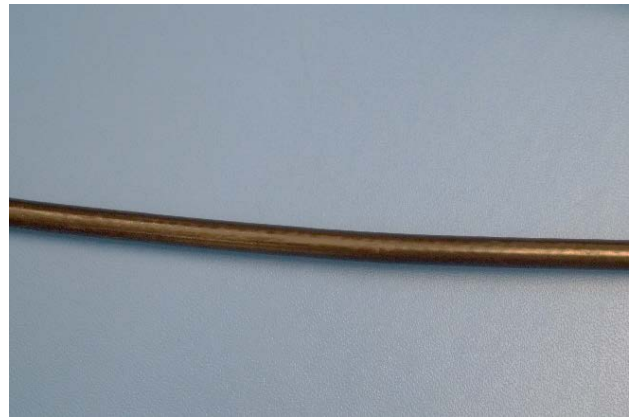
**Figure 6 : Câble Moteur intact et non endommagé**

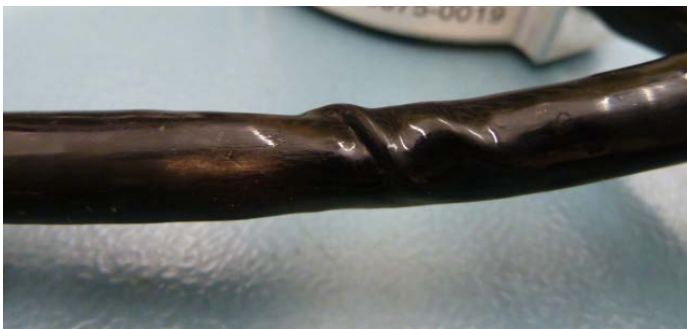
**Figure 7 : Câble Moteur endommagé**

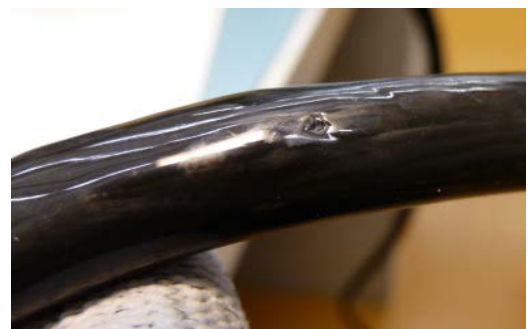
**Figure 8 : Câble Moteur endommagé**
