## **AVVISO IMPORTANTE DI SICUREZZA DI CAMPO**

Motore del Sistema di Supporto Circolatorio Acuto CentriMag™

Modello 201-10002

Settembre 5, 2018

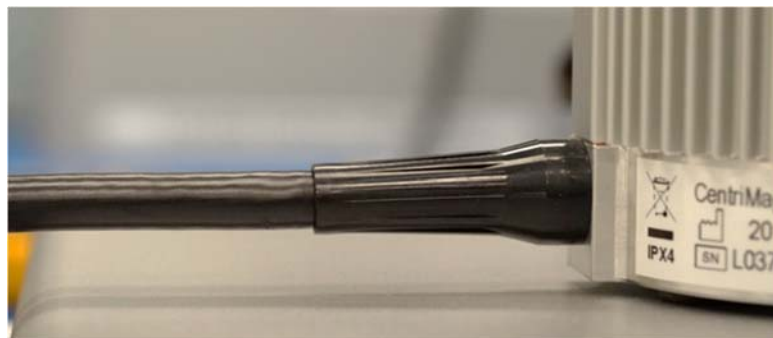
2. Ispezionare visivamente l'intera lunghezza del cavo del motore CentriMag, inclusi entrambi dispositivi anti piega (vedere figure 3 e 4), per eventuali danni quali distacco dei dispositivi anti piega, deformazioni, attorcigliamenti o tagli. Questa tipologia di danni indica usura e rottura del precedente cavo, il che può causare danni ai cavi interni. Lo spessore e la forma del cavo devono essere uniformi per tutta la lunghezza del cavo.

**Figura 4: Dispositivo anti piega del cavo connesso al motore**

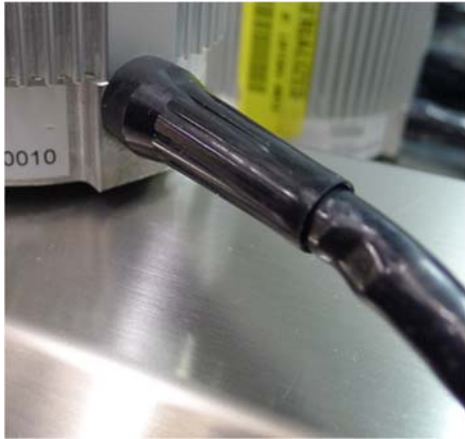
La nostra analisi, riguardante i dispositivi associati ai reclami ricevuti dal campo, ha mostrato come l'arresto del motore possa essere attribuito alla rottura di un filo o ad un cortocircuito tra i fili all'interno del cavo elettrico nel punto in cui il cavo fuoriesce dalla protezione antipiega del cavo motore. Questo danno può essere evitato assicurando una corretta manipolazione, ad esempio evitando piegature strette del cavo, o avvolgimenti del cavo attorno al motore, quando stoccato, durante il periodo di vita del motore.

**Figura 5: Cavo danneggiato nel punto del dispositivo anti piega del motore**

Before each use, verify that the cable connecting the Motor to the Console is not kinked, which can occur with improper handling such as wrapping the cable tightly around the Motor. If the cable is kinked, replace the Motor.

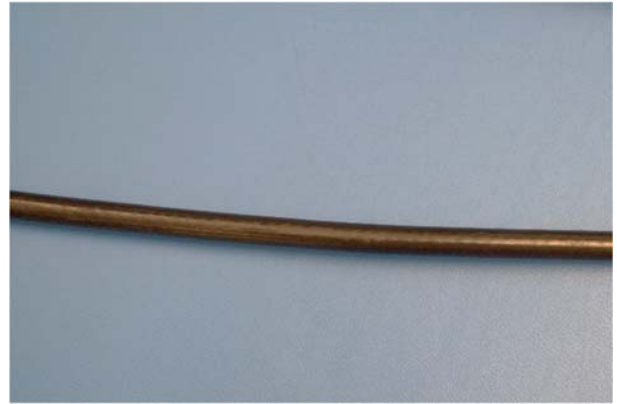
**Figura 6: Cavo Motore intatto e non danneggiato**

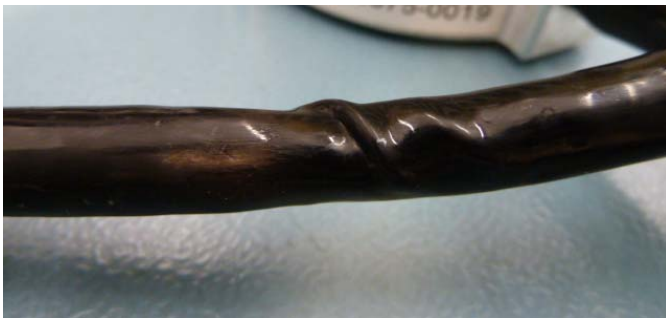
**Figura 7: Cavo Motore danneggiato**

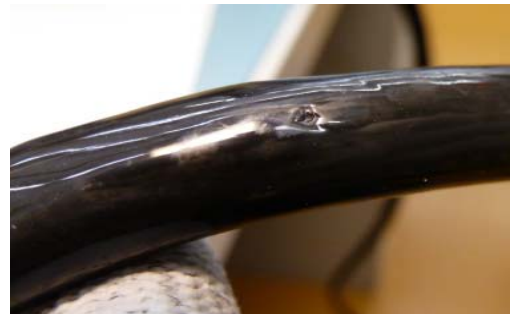
**Figura 8: Cavo Motore danneggiato**
