URGENT – ACTION CORRECTIVE DE SECURITE

Référence GE Healthcare: FMI 34095

Objet: **Protection inspiratoire (ISG, Inspiratory Safety Guard) du ventilateur de réanimation CARESCAPE R860 – Risque de perte de ventilation**

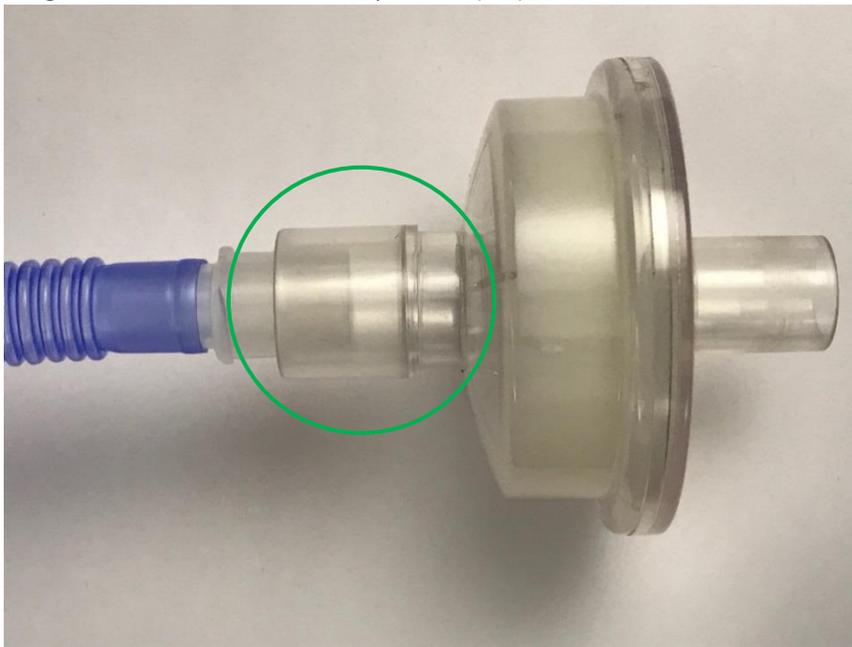
Instructions de sécurité 1) Vous pouvez continuer d'utiliser votre ventilateur de réanimation avec la sortie ISG si une inspection du raccord conique femelle de 15 mm a été effectuée pour vérifier qu'il est bien fixé à l'endroit devant normalement présenter une résistance à l'engagement, représenté ci-dessous (voir l'image 1).

Image 1 : Protection inspiratoire (ISG) **CORRECTE**

- Vérifiez que tous les raccords coniques du circuit respiratoire sont bien fixés lors du premier montage du circuit respiratoire.
- Suivez les instructions du manuel de référence d'utilisation n° 2065490-001, section 4 : Installation et branchements.
- Avant de brancher le patient, effectuez une VÉRIFICATION DU SYSTÈME une fois que le circuit du patient est branché à tous les accessoires concernés mentionnés en section 6 du manuel de référence d'utilisation.

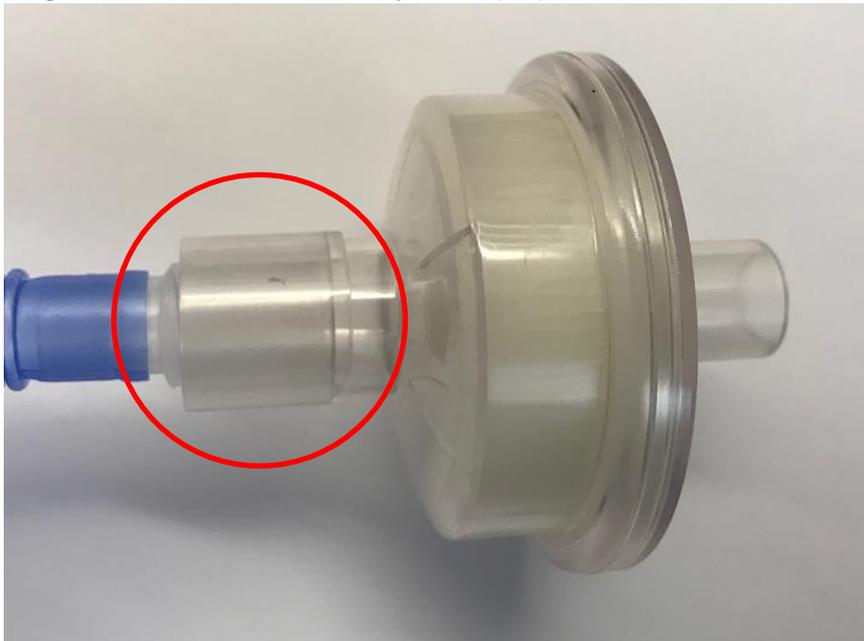
2) Si le raccord mâle ressemble à celui présenté sur l'image 2 et s'il glisse librement sur toute la longueur de l'orifice femelle ISG, cela indique qu'il s'agit d'une ISG incorrecte. Pour pouvoir utiliser cette ISG incorrecte, vous devrez vous servir d'un adaptateur afin de garantir l'existence d'une bonne étanchéité pneumatique. Si vous n'avez pas d'adaptateur, vous ne devez pas utiliser l'ISG avec le raccord de 15 mm.

Image 2 : Protection inspiratoire (ISG) **INCORRECTE**

Si vous avez des ISG incorrectes, renvoyez-les à GE Healthcare ou détruisez-les sur place, puis **remplissez et renvoyez** le formulaire « Réponse client » en cochant la case 2 pour indiquer que vous **avez** des ISG concernées. Envoyez par e-mail le formulaire rempli à l'adresse Recall34095.InspiratorySG@ge.com.
