AVVISO URGENTE PER LA SICUREZZA NEL SITO

Rif. interno GE Healthcare: FMI 34095

RIF: **Protezione di sicurezza dell'inspirazione (ISG) per respiratore CARESCAPE R860 – Potenziale di perdita di ventilazione**

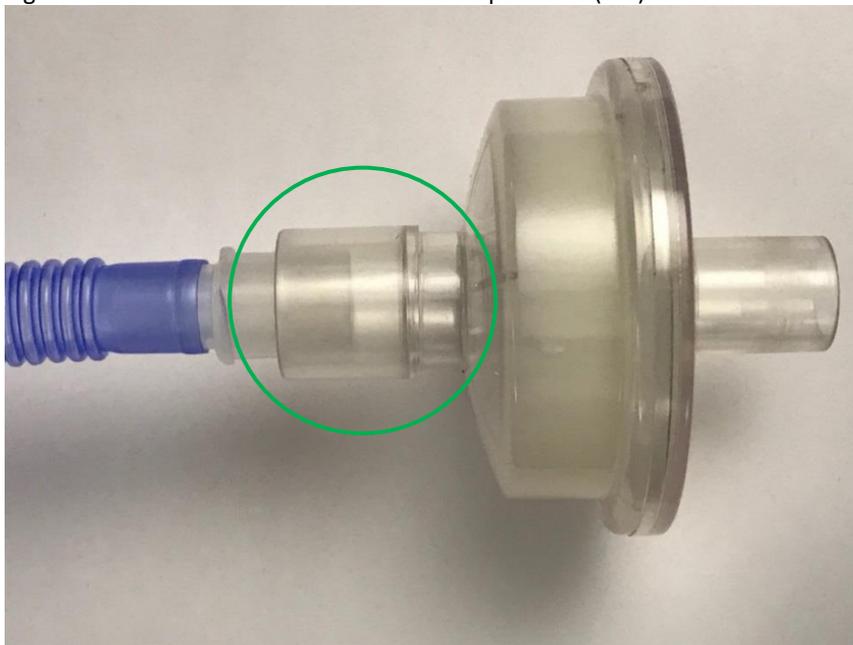
Figura 1: Protezione di sicurezza dell'inspirazione (ISG) CORRETTA

1) È possibile continuare a utilizzare il respiratore con l'uscita ISG se il connettore conico femmina da 15 mm viene ispezionato per controllare l'inserimento sicuro nella posizione indicata di seguito, dove normalmente si verificherebbe la resistenza dell'innesto (vedere la figura 1).

- Assicurarsi che tutti i connettori conici del circuito di respirazione siano posizionati in modo sicuro durante l'assemblaggio iniziale del circuito di respirazione.
- Seguire le istruzioni per l'utilizzo riportate nel Manuale di riferimento per l'utente 2065490-001 sezione 4: Configurazione e connessioni.
- Eseguire il CONTROLLO DI SISTEMA dopo aver effettuato la connessione del circuito del paziente con tutti gli accessori applicati descritti nella Sezione 6 del Manuale di riferimento per l'utente, prima di collegare il paziente.

- d. Impostare in modo corretto tutti gli allarmi per assicurare il rilevamento preciso e tempestivo di disconnessioni improvvise del paziente.
- e. Non è necessaria alcuna azione tranne **completare e restituire** il modulo "Risposta cliente" allegato selezionando la casella n.1 per indicare che **non** si è in possesso di ISG interessati e inviare un'e-mail all'indirizzo Recall34095.InspiratorySG@ge.com.

3) Gli ISG ancora nell'imballaggio originale con codici di lotto interessati devono essere restituiti a GE Healthcare o distrutti in loco. Per gli ISG non imballati e non attualmente utilizzati, ispezionare la riduzione conica da 15 mm secondo le istruzioni riportate nella Figura 1, 2. **Completare e restituire** il modulo "Risposta cliente" allegato, selezionando la casella appropriata per indicare se si è in possesso di ISG interessati. Inviare per e-mail il modulo completato all'indirizzo Recall34095.InspiratorySG@ge.com.

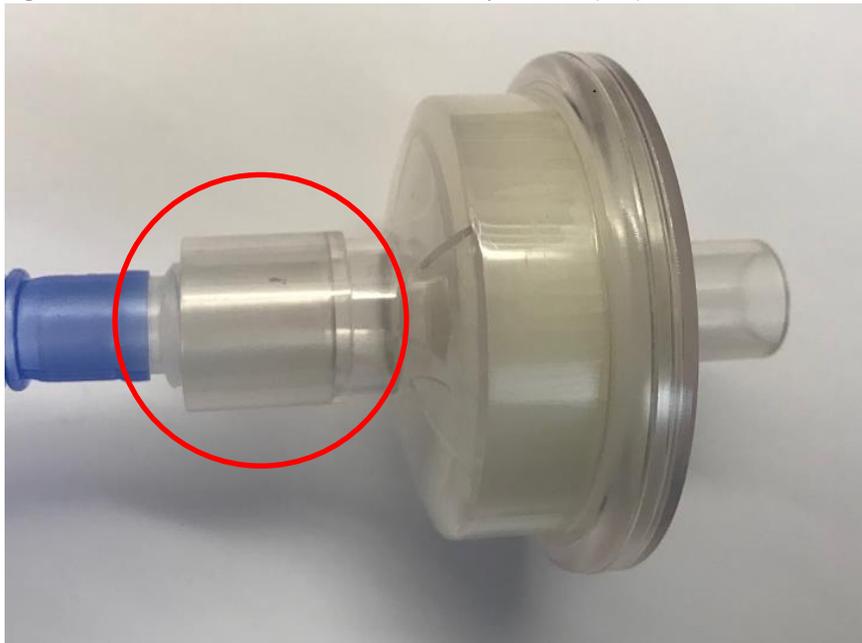
Figura 2: Protezione di sicurezza dell'inspirazione (ISG) NON CORRETTA

2) Se il connettore maschio assomiglia alla Figura 2 e scorre liberamente sull'intera lunghezza della porta femmina dell'ISG, questo indica che l'ISG non è corretto. Per utilizzare l'ISG non corretto, è necessario usare un adattatore per assicurare una tenuta pneumatica. Se non è disponibile un adattatore, non è possibile utilizzare l'ISG per la connessione da 15 mm.

Se si dispone di ISG non corretti, restituirli a GE Healthcare o distruggerli in loco, quindi **completare e restituire** il modulo "Risposta cliente" allegato, selezionando la casella n.2 per indicare che **si è in possesso** di ISG interessati. Inviare per e-mail il modulo completato all'indirizzo Recall34095.InspiratorySG@ge.com.
