Dringende Sicherheitsmitteilung

Handelsname der betroffenen Produkte

FSCA-identifizier: CR-U-201801071

Art der Maßnahme: Rückruf

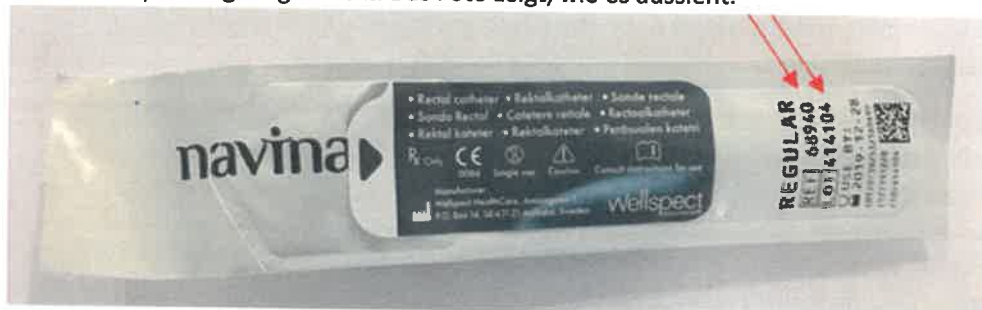
Es wurde ein schwerwiegender potenzieller Fehler für die „Navina Rektalkatheter REGULAR“ mit der Artikelnummer REF 68940 und für den LOT-Nummern 426044, 426366, 426540, 426741, 426889, 427217 und 427703 festgestellt. Diese sind auf jeder Katheterverpackung aufgedruckt. Das Foto zeigt, wie es aussieht.

1. Identifizieren und überprüfen Sie die REF- und LOT-Nummern auf der Verpackung Ihres Navina-Produkts und der beiliegenden Rektalkatheter-Verpackung
2. Wenn sowohl die REF- als auch die LOT-Nummer mit den oben aufgeführten übereinstimmen, geben Sie die Katheter oder ungeöffneten Navina-Produkte einschließlich der Katheter unverzüglich an folgende Adresse zurück:
