Avis urgent de sécurité sur le terrain

Dénomination commerciale des produits visés :

Identifiant FSCA : CR-U-201801071

Type d'action : RAPPEL

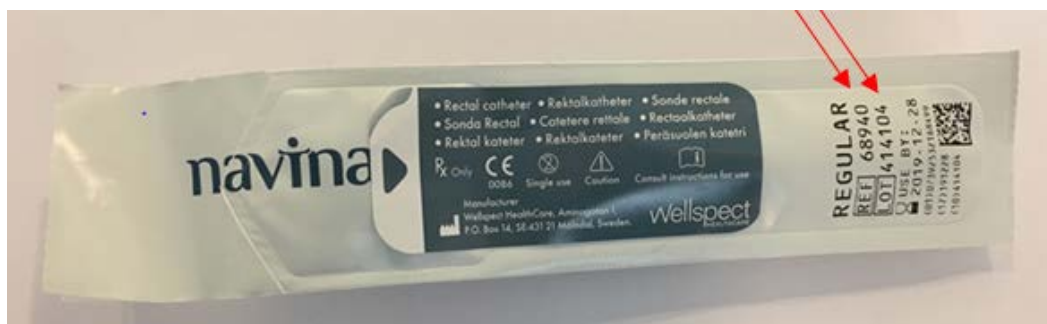
Une non-conformité potentiellement grave a été décelée sur les « sondes rectales Navina **REGULAR** », avec la REF 68940 et pour le(s) LOT(s) 426044, 426366, 426540, 426741, 426889, 427217 et 427703, tel que mentionné sur chaque emballage de sonde. Voir mention sur la photo.

1. Identifiez et vérifiez d'urgence les numéros de REF et de LOT sur vos emballages de produits Navina et sur l'emballage de la sonde rectale regular joint.

2. Si les numéros REF et LOT correspondent aux numéros susmentionnés, renvoyez immédiatement les sondes ou les produits Navina non ouverts comprenant les sondes à l'adresse suivante :
