**An unsere Kunden und Anwender von  
Einweg-Atemschlauchsysteme/-Sets**  
(Betroffene Kunden wurden von Dräger direkt  
angeschrieben)

## Wichtiger Sicherheitshinweis!!!

### Möglicher Schlauchkurzschluss

**Betroffen sind nur die Einweg-Atemschlauchsysteme gemäss anhängender Liste  
Koaxial-Schlauchsysteme sind nicht betroffen!**

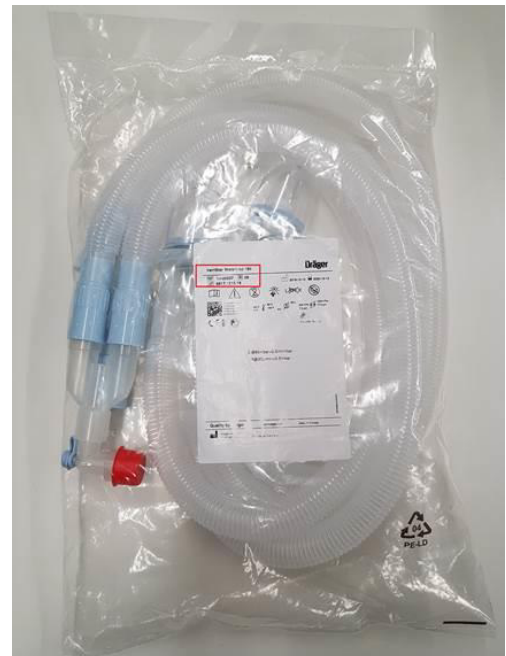
Position der Materialnummer  
 Emplacement de la référence produit  
 Posizione de numeri materiali

Gemäss unserer Unterlagen sind Sie in den letzten 2 Jahren mit möglicherweise betroffenen, d.h. fehlerhaft vormontierten Schlauchsystemen beliefert worden. Eine Auflistung der möglicherweise betroffenen Materialnummern finden Sie im Anhang. Die Materialnummern der Atemschlauchsysteme finden Sie auf der jeweiligen Verpackung (siehe Foto).

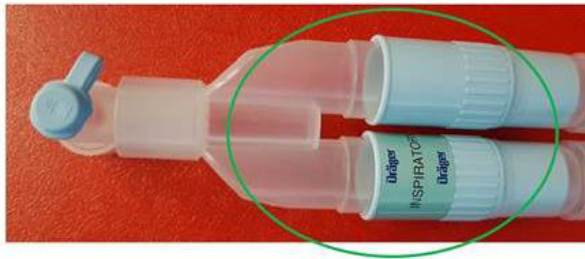
ok / correct / corretto

Bild mit richtigen „offenen Enden“ und falschen „offenen Enden“ (Prüfanweisung):

**Sachnummer / Références / numeri materiali:** MP00337, MP00372, MP02720, MP02721, MP00334, MP00361, MP00362, MP00371, MP00374, MP00375, MP01682

**Prüfen Sie vor jeder Anwendung, aber auch nach kurzzeitiger Dekonnektierung, ob das Schlauchsystem so montiert ist, dass sowohl der Inspirationsanschluss des Beatmungs- oder Anästhesiegerätes als auch der Expirationsanschluss mit dem Y-Stück verbunden sind.**

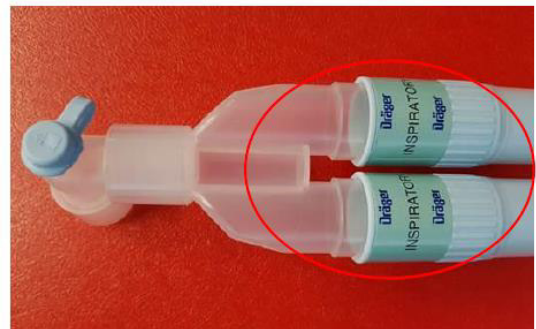
nicht ok / incorrect / scorretto

Der korrekte Aufbau des Schlauchsystems ist sowohl in der Gebrauchsanweisungen der Schlauchsysteme als auch in denen der Anästhesie- und Beatmungsgeräte abgebildet. Der Anschluss an das Gerät muss vor der Anwendung überprüft werden. Ein fehlerhaft vormontiertes Schlauchsystem ist leicht zu erkennen, da es sich nicht mehr um ein zusammenhängendes Schlauchsystem handelt sondern um zwei Teilsysteme.

Bitte informieren Sie alle potentiellen Anwender in Ihrer Einrichtung und überprüfen Sie Ihre vorhandenen Lagerbestände gemäss der Prüfanweisung im Anhang und bestätigen Sie uns die Überprüfung mit Hilfe des angehängten Formulars „Kundenrückmeldung“. Mit diesem Formular können Sie im Falle eines fehlerhaft vormontierten Atemschlauchsystems auch kostenlosen Ersatz anfordern. Bitte senden Sie uns hierzu die fehlerhaften Atemschlauchsysteme zurück.

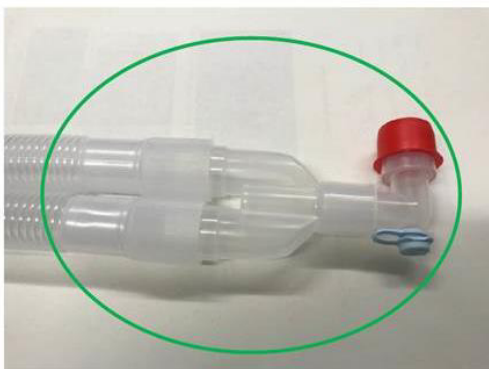
ok / correct / corretto

**Sachnummer / Références / numeri materiali:** MP00349, MP00350, MP00351, MP00352, MP01326, MP01340, MP01341, MP01348, MP01350, MP00365, MP00366, MP01656, MP01657, MP01674, MP07933, MP07936, MP07937, MP07938, MP07955, MP07956, MP07981, MP07988, MP07989, MP07991, MP07992, MP07994, MP07996, MP07997
